**PROYECTO COSA : INTERVENCIONES
ARQUEOLÓGICAS DE LA UNIVERSIDAD
DE BARCELONA EN LA CIUDAD ROMANA**

5. INTERVENCIONES ARQUEOLÓGICAS III. LOS TRABAJOS DE CONSOLIDACIÓN Y RESTAURACIÓN

5.1. Pavimentos de *opus signinum*.

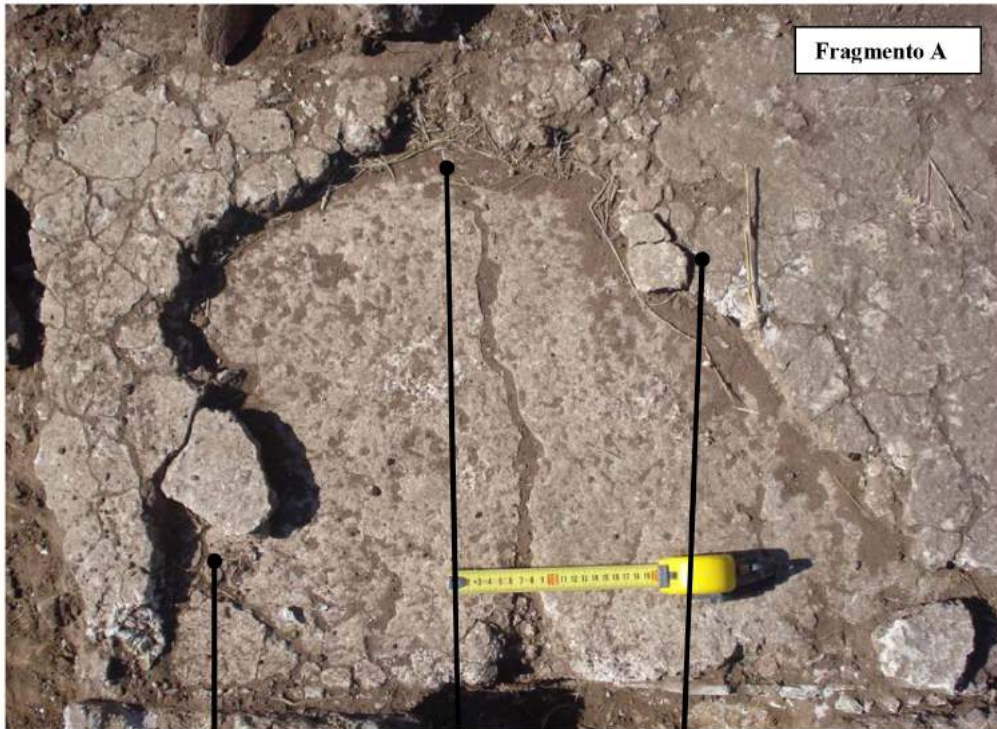
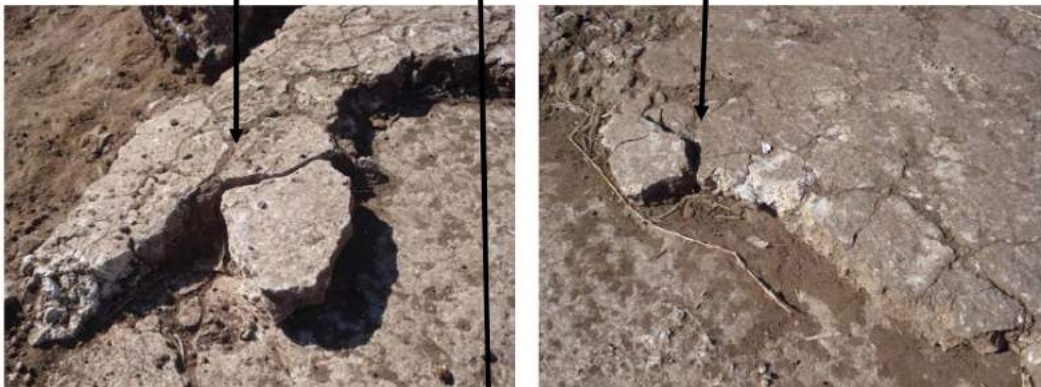
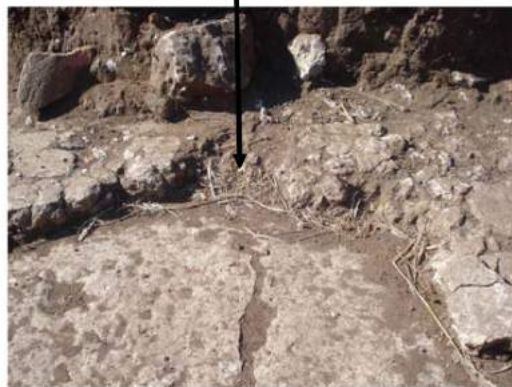
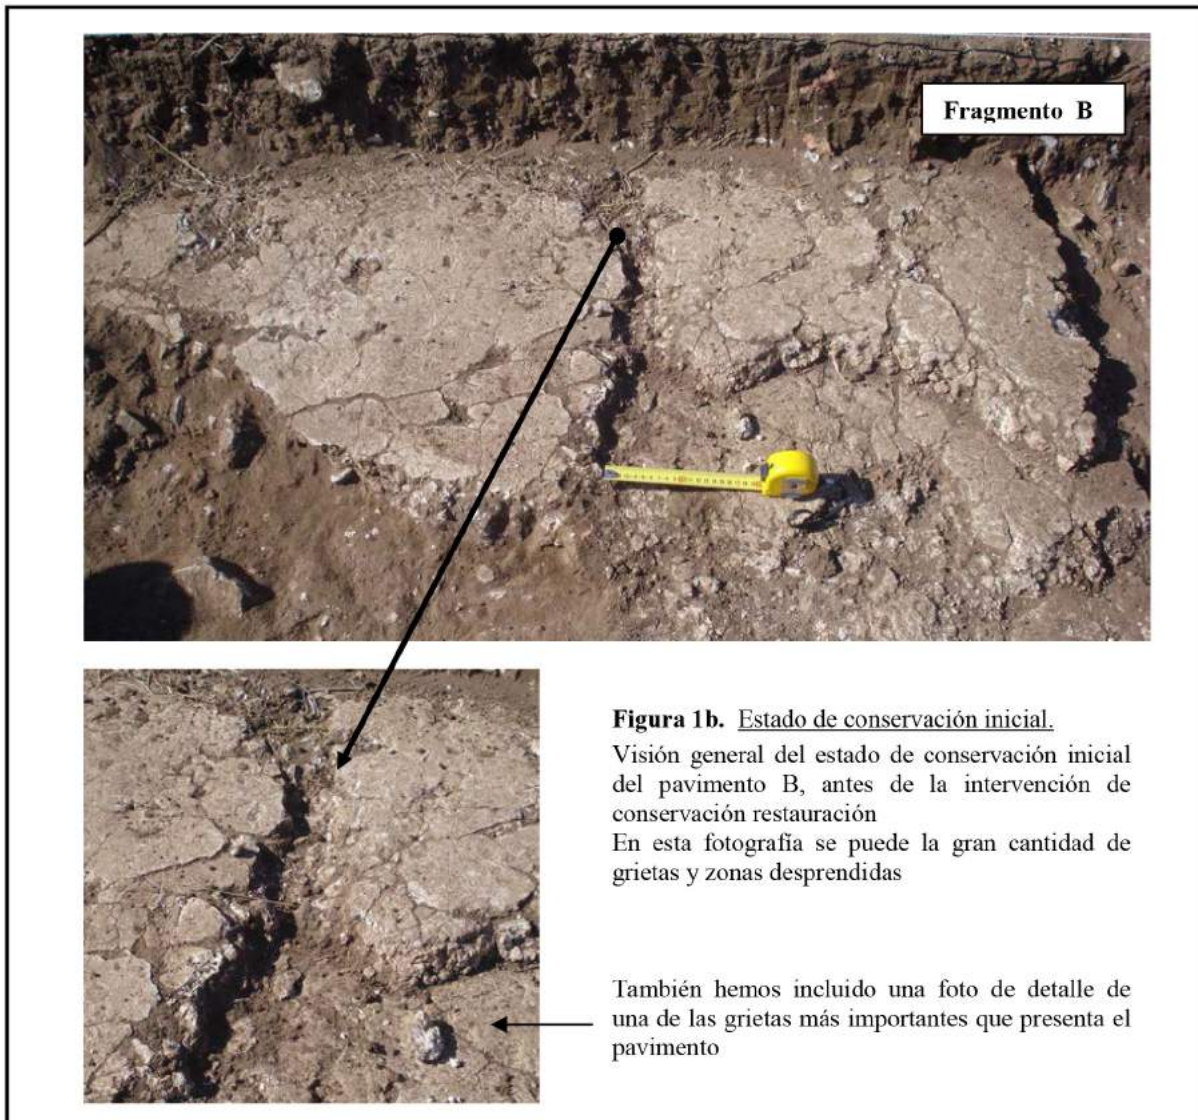
Fig. 1-A. Estado de conservación inicial.

Los restos conservados aparecen fragmentados, quedando agrupados, a efectos de nuestra intervención, en dos grandes zonas (A y B) aunque en su origen debieron formar un único conjunto. Se observa, en las dos zonas a tratar, una superposición de dos pavimentos.

Se aprecian gran número de grietas que incrementan el riesgo de sufrir desprendimientos, así como algunas zonas ya desprendidas, que deberán ser reubicadas en su lugar original, si es posible.

Visión general del estado de conservación inicial del pavimento A, antes de la intervención de conservación restauración. En esta fotografía se puede apreciar la gran cantidad de grietas y zonas desprendidas

Fotografías de detalle de las diferentes "patologías" que presenta el fragmento A del pavimento

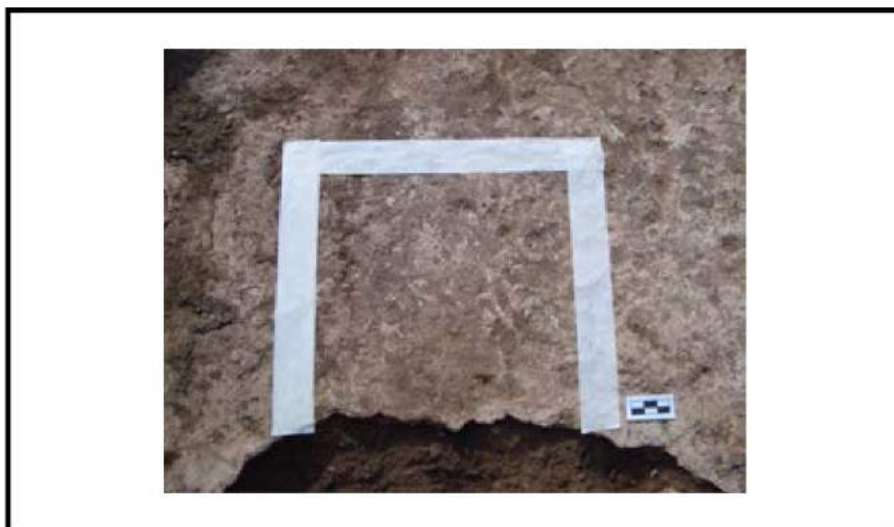
El pavimento presentaba una gruesa i homogénea capa de concreción así como de tierra adherida en superficie. (Fig 5)

Fig. 5. Detalles del pavimento donde se realizaron las distintas catas de limpieza

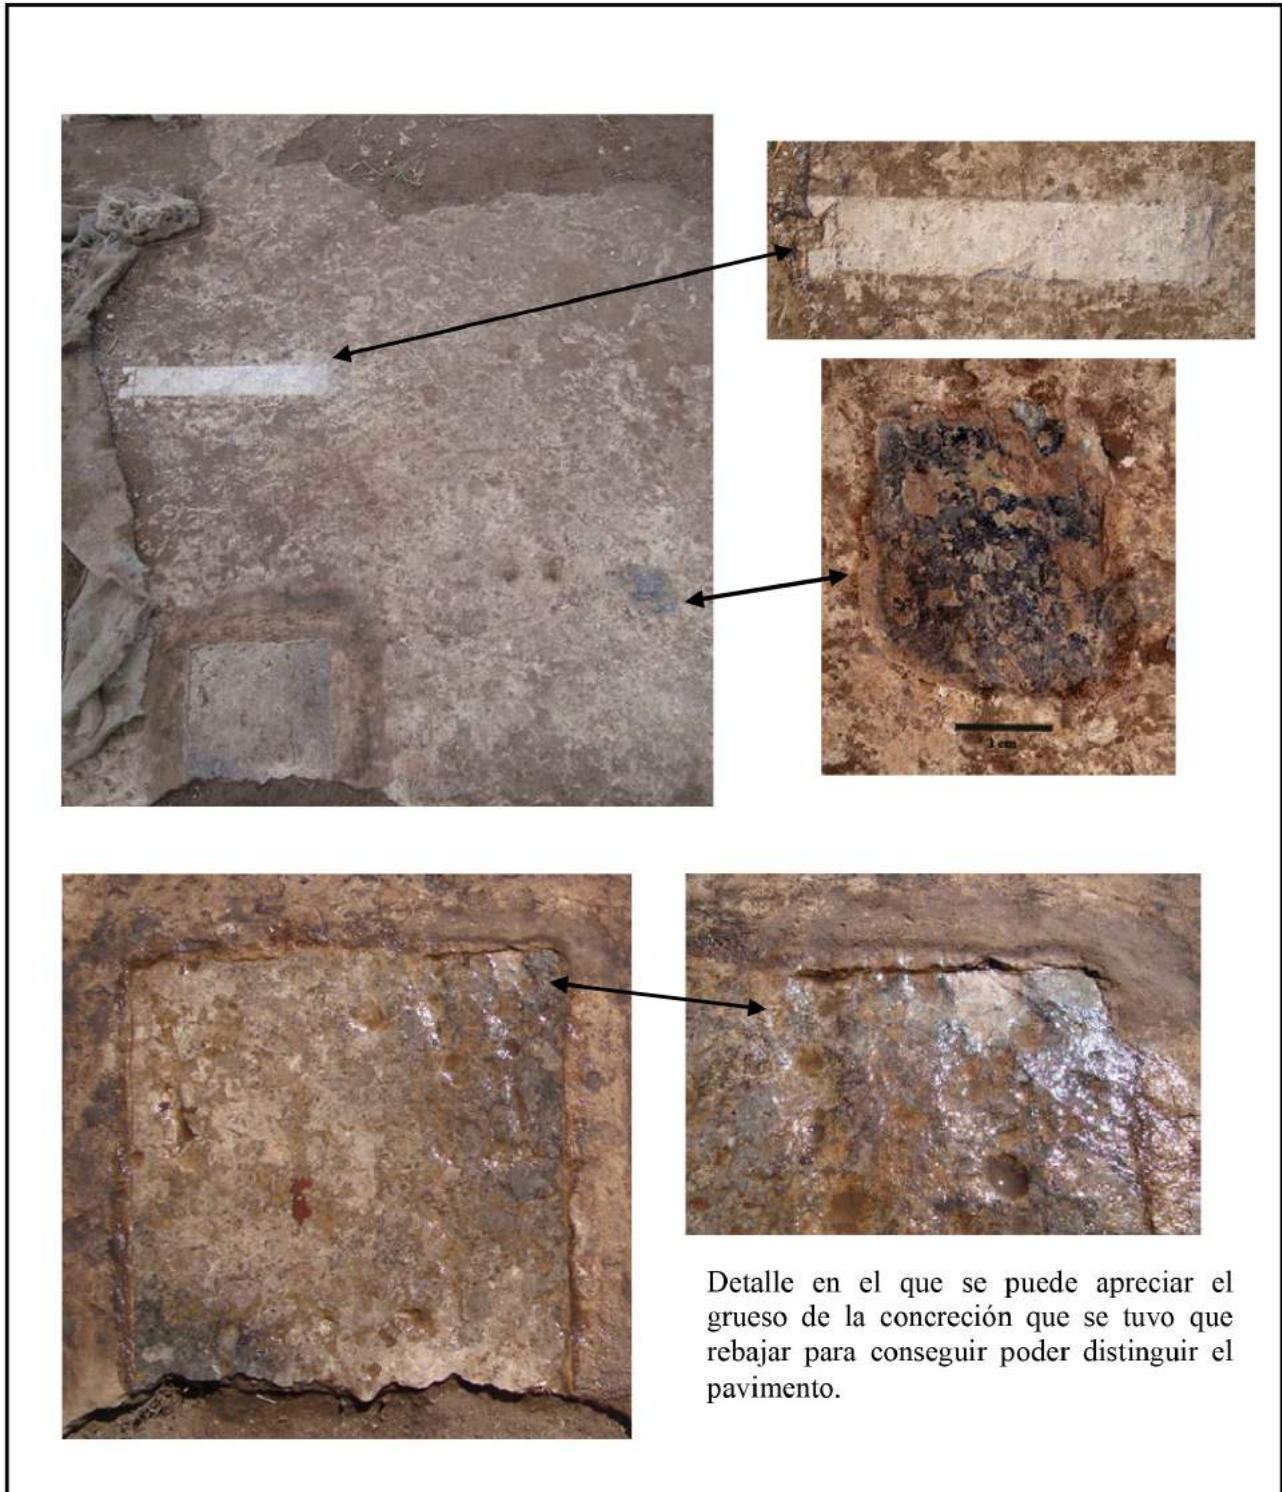
Figs. 7-10. Detalle de la prueba de limpieza en seco a bisturí (7 - arriba izquierda). Detalle de la prueba de limpieza mixta mecánica-húmeda (8 - arriba derecha). Detalle de la prueba de limpieza mediante aplicación directa de EDTA (9 - abajo izquierda). Detalle de la prueba de limpieza mediante aplicación de ácido clorhídico (10 - abajo derecha).

1. Limpieza inicial de la superficie, en seco, mediante cepillado a fin de observar las dimensiones de la capa de concreción y su naturaleza. Eliminación mecánica (a bisturí) de dicha capa en los casos en que fue posible. (Fig.7)

2. Limpieza mixta mecánica-húmeda mediante la aplicación de agua desmineralizada para reblandecer la concreción y eliminarla con la ayuda del bisturí.
Este método dio un resultado dispar ya que hubo partes de concreción que saltaron rápidamente y otras que no se consiguieron eliminar. (Fig.8)

3. Realización de una prueba mediante la aplicación de dos apósitos de algodón con EDTA diluido en agua desmineralizada durante 30 minutos en distintas zonas de la cata. La prueba resultó satisfactoria ya que la capa de concreción se reblandeció facilitando su eliminación mecánica. (Fig.9)

4. Finalmente, en las zonas donde aún quedaba concreción adherida, se aplicó directamente ácido clorhídrico al 10%. Se realizaron las neutralizaciones correspondientes con agua desmineralizada. (Fig.10)

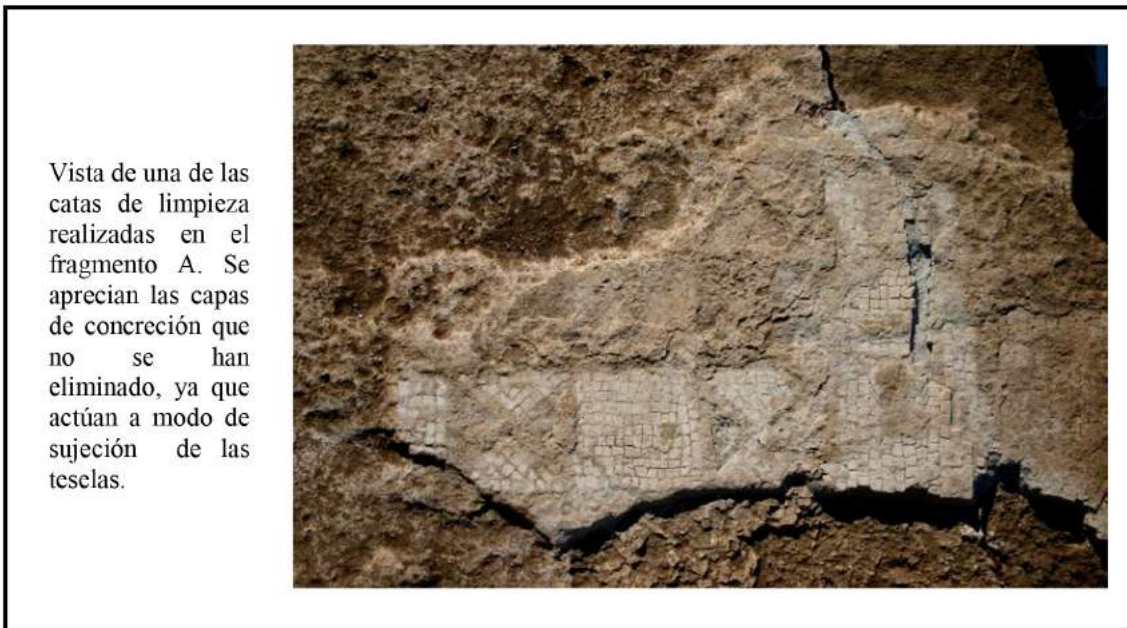
Nos encontramos ante los restos de un pavimento del cual se conservan únicamente cuatro fragmentos dispersos y de distintos tamaños (A, B, C y D), que, en origen, debían formar un conjunto único. (Fig.11)

- Elevado número de teselas desprendidas, algunas totalmente desubicadas. (fragmento B).
- Capa compacta de concreción que en parte ha servido para impedir un mayor desprendimiento de teselas, pero que impedía ver con claridad el dibujo del mosaico (fragmentos A, B, C y D).
- Grietas que han comportado la desaparición de teselas y que podían causar o conllevar un riesgo importante para la conservación del mismo (fragmento A).
- Partes del mosaico combadas con la consiguiente mala adherencia al *nucleus* del mismo (fragmento B).

- Arriba: Restos de mosaico A, B, C y D, antes de ser tratados.

- Abajo: detalle de los fragmentos A (derecha) y B (izquierda). En el primero destaca una gran grieta y también se aprecian varias capas de concreción. En el segundo (B) se aprecia en detalle la falta de sujeción al suelo de preparación, así como el desprendimiento de teselas.

Fig. 11. Estado de conservación inicial. Restos de mosaico A, B, C y D antes de ser tratado (arriba). Detalle de los fragmentos A (derecha) y B (izquierda).

- Limpieza superficial.
- Adherencia de las teselas desprendidas.
- Consolidación del perímetro total de los fragmentos de pavimento.

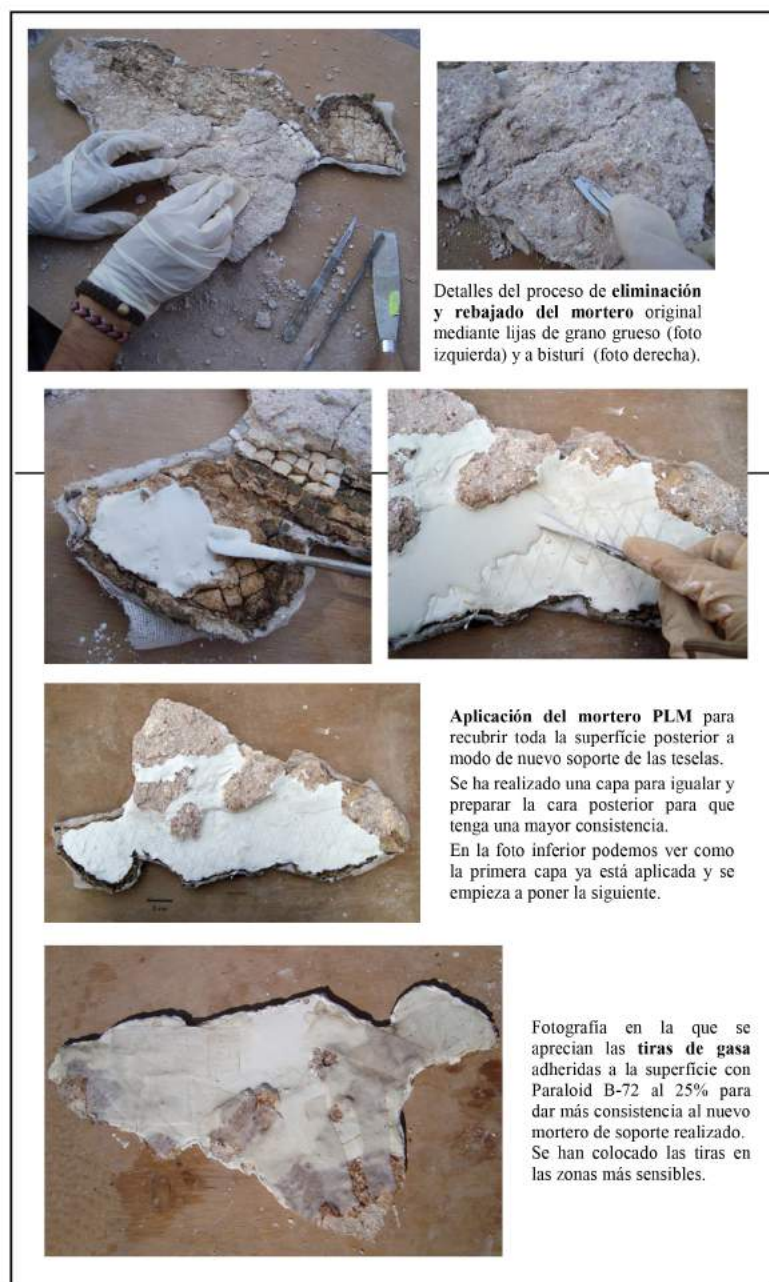
La parte posterior del fragmento presentaba un estado particular después de la extracción, ya que nos encontramos que en la zona superior teníamos restos del mortero original, de un grueso nada menospreciable y que incrementaba bastante el peso del conjunto. Y por otro lado, en la parte inferior, la extracción fue muy limpia, tanto que no quedaban restos de mortero, y se veían directamente las teselas por su cara posterior. Podríamos decir que en esta zona se realizó una extracción “a strappo” (empleando terminología de pintura mural). (Fig 16)

Fig. 16. Detalle de la parte posterior del mosaico.

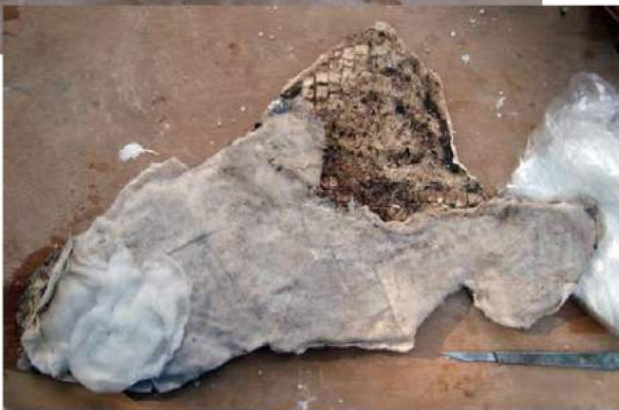
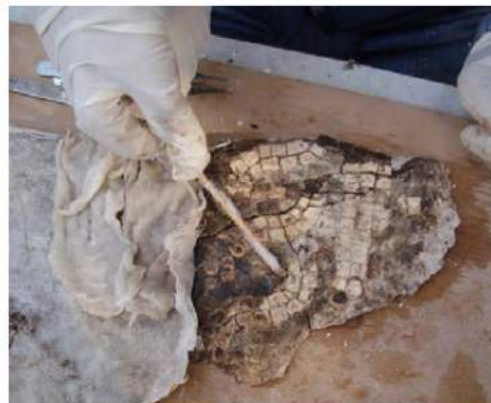
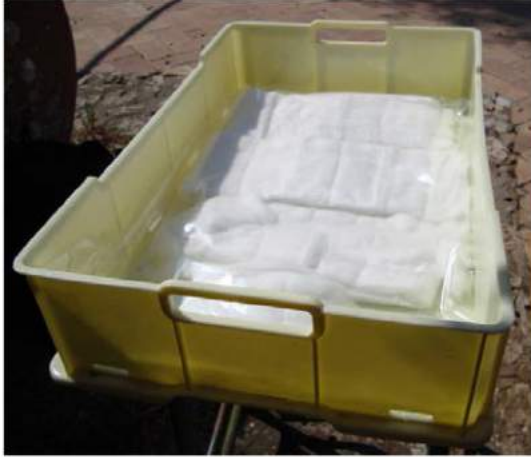
Fig. 18. Proceso de los trabajos de restauración realizados sobre el mosaico.

Proceso de **desengasado** de la superficie anterior del fragmento de mosaico.

Se aprecian los apósitos impregnados de acetona aplicados en superficie para reblandecer la gasa y facilitar la extracción de la misma.

Con la ayuda de pinzas de sutura y un pincel y acetona se van retirando las capas de gasa.

En la foto inferior se aprecia una parte desengasada, así como la gruesa capa de concreción que tendremos que eliminar con posterioridad.

Limpieza de la superficie a medida que esta va siendo desengasada, con la ayuda de acetona e hisopo para eliminar los restos de paraloid que puedan quedar en superficie.

Se eliminan también las capas de concreción mediante la aplicación controlada de ácido clorhídrico al 5% con hisopo (debidamente neutralizado con agua) y con la ayuda del bisturí para eliminar las capas más resistentes.

- **Desengasado.** Desengasado de la parte anterior del fragmento, mediante la aplicación de baños de acetona, para poder proceder a la limpieza y refuerzo de las partes perdidas.

- **Limpieza y eliminación de las capas de concreción.** Eliminación de las capas de concreción mediante la combinación de métodos mecánicos (bisturí), y químicos (ácido clorhídrico al 5% aplicado con hisopo, debidamente neutralizado con agua), debido al grosor y adhesión de las mismas a la superficie del mosaico.

Limpieza de toda la superficie una vez eliminada la concreción mediante agua, acetona y bisturí.

- **Reintegración de grietas.** Una vez limpia la superficie de concreción, se realizó una reintegración de las grietas presentes con dos finalidades: dar mayor consistencia al mosaico.

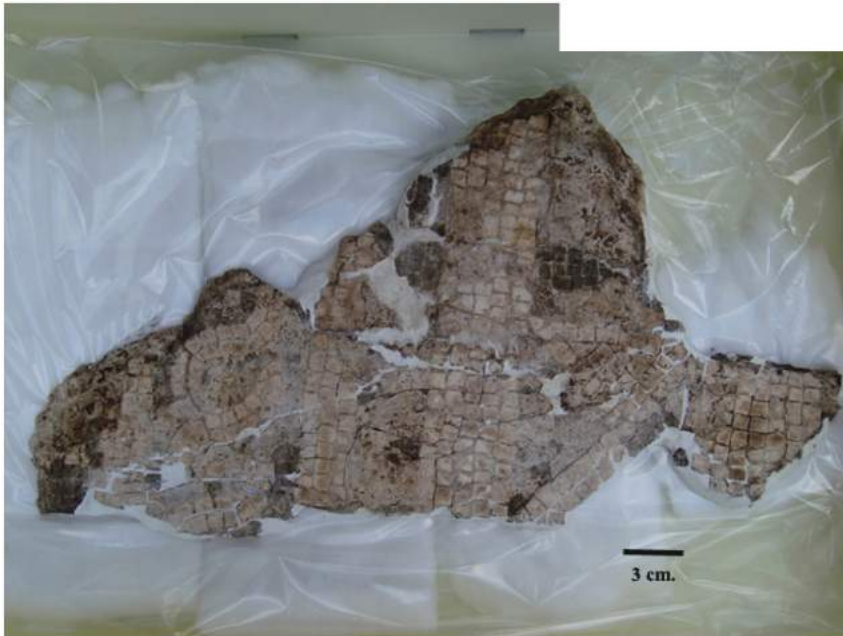
Fig.19. Detalle del mosaico restaurado.

Cama realizada para albergar el fragmento de mosaico restaurado durante la campaña de 2009.

Para su realización se ha utilizado una bolsa de plástico no dañina, que se ha rellenado de algodón, con la finalidad de realizar una cama suave que se acomode a la forma del mosaico.

En la fotografía inferior se aprecia el estado final del mosaico una vez reintegradas las grietas.

- **Presentación final del mosaico.** (Fig.19) Una vez finalizado el tratamiento de conservación restauración se preparó un sistema para guardar este fragmento de mosaico de la mejor manera posible ya que, de momento, esta pieza no va a ser expuesta en el museo del yacimiento.

Se realizó una cama mediante una bolsa rellena de algodón para alojar el fragmento dentro de una de las cajas de plástico utilizadas en el almacén del museo. Esta cama se realizó para dar un sustento no tan rígido al mosaico.
