ESTADO DE CONSERVACIÓN Y PROPUESTA DE RESTAURACIÓN DE LA IGLESIA DE SANT VICENÇ (TOSSA DE MAR, GERONA)*

CONSERVATION STATE AND RESTORATION PROPOSITION OF THE SANT VICENÇ CHURCH (TOSSA DE MAR, GERONA)

Aureli Álvarez Pérez (1) / Africa Pitarch Martí (2) / P. Arroyo Casals (3) / J. C. Ortíz (4)

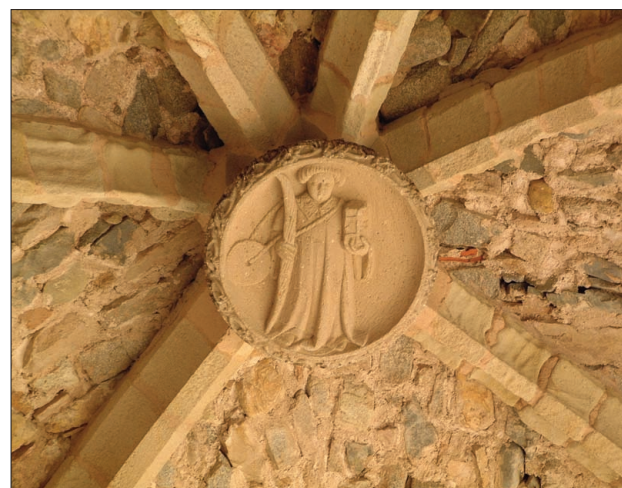
Fig. 3. Clave de bóveda del ábside, trabajada en piedra arenisca local.

Las areniscas son los materiales que presenten mayores alteraciones, aunque su empleo no es excesivo pues únicamente han sido utilizadas en las nervaduras de las bóvedas, en la llave de bóveda con la figura de San Vicente y en algunos ámbitos de las ventanas.

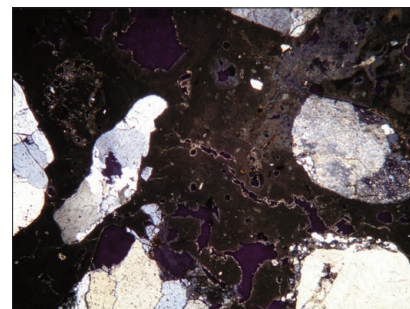
Fig. 13. Muestra M10. Mortero preparado con exceso de agua.

Los morteros han sido preparados con un exceso de agua, lo que ha originado fracturas en el momento de consolidarse

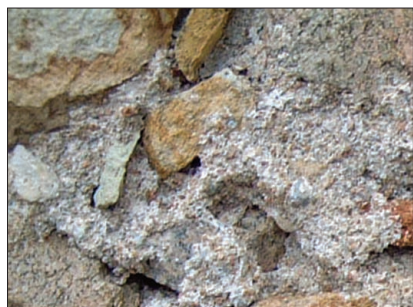
alteraciones cromáticas (Figura 21)

Fig. 21. Alteraciones cromáticas debidas a óxidos de hierro (limonitización).

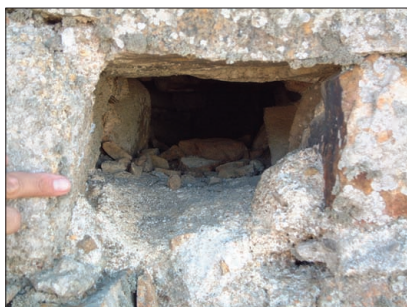
La alteración del resto de materiales no es de gran importancia. Aparecen algunas aristas redondeadas, algunas desplazaciones, impregnaciones con óxidos de hierro y algunas eflorescencias debidas a sales solubles, procedentes de los morteros.

costras y eflorescencias (Figura 22)

Fig. 22. Eflorescencias formadas a partir de los morteros de junta.

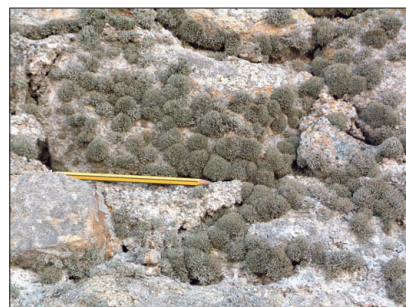
Por su parte los muros orientados al norte (lado opuesto a la línea de mar), debido a la constante humedad existente, están prácticamente recubiertos de vegetación, concretamente líquenes de la familia de las roceláceas, siendo la especie dominante la *Rocella phycopsis*, que era usada para

deposiciones (Figura 23)

Fig. 23. Deposición de líquenes (*Rocella phycopsis*).

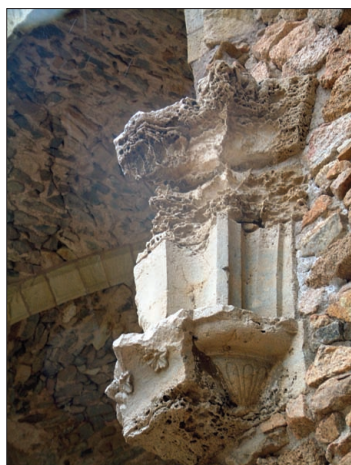
b) eliminación de materia con formación de agujeros (Figuras 24)

Fig. 24. Formación de alvéolos y cavernas.

Teniendo en cuenta que solamente deberán realizarse las intervenciones estrictamente necesarias, siempre se tendrá en cuenta el aspecto conservativo por encima del reconstructivo, en el ámbito conocido como restauración arqueológica (Lazzarini *et al.* 1986). Por tanto no se plantea la reconstrucción de las formas perdidas ni la sustitución de elementos pétreos originales.

Los principales temas de intervención se pueden centrar en los morteros de unión y de revestimiento (enlucidos) y en los materiales de la fábrica aplicando las técnicas tradicionales de limpieza, consolidación e hidrofugación (Esbert 1993).

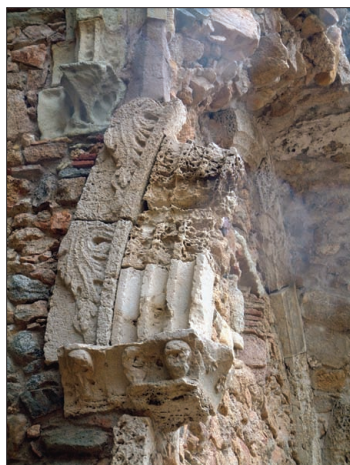
sin formación de agujeros (Figura 25)

Fig. 25. Pérdida de materia en las figuras de la base.

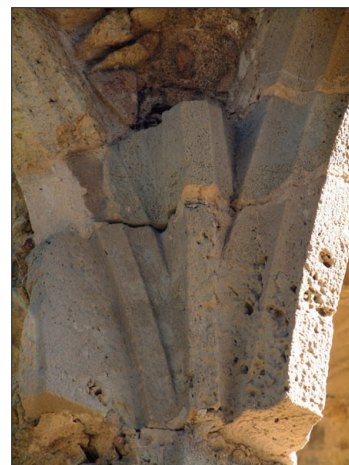
d) rupturas y disyunciones (Figura 26)

Fig. 26. Fracturas originadas por desequilibrio estructural.
