# LES CAMPANYES DEL BIENNI 2016-2017 AL NUCLI FORTIFICAT DEL PUIG ROM (ROSES, ALT EMPORDÀ)

Eva SUBIAS PASCUAL\*, Anna Maria PUIG GRIESSENBERGER, Dolors CODINA REINA\*\*, José Ignacio FIZ FERNÁNDEZ\*

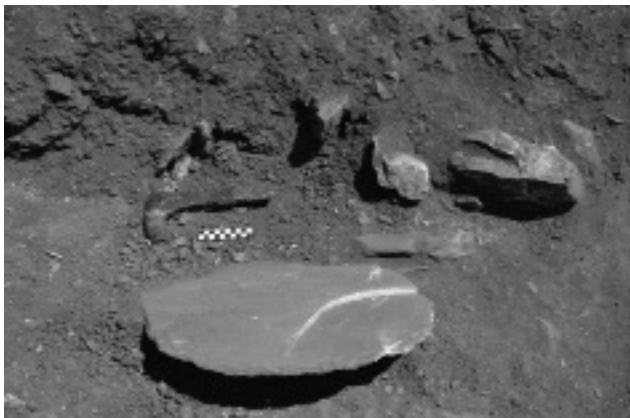
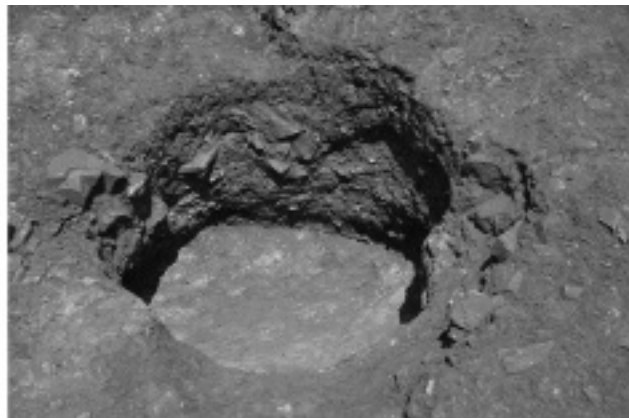
Figura 3. Sitja localitzada en la rasa longitudinal de la zona 2. (Imatge Anna M. Puig).

Amb la mateixa voluntat d'esbrinar l'orografia del terreny fins arribar a la cota de la plataforma superior del poblat, s'ha excavat una rasa transversal, de 1 m d'amplada per 20 m de llargada, que ha tornat a posar evidència el desfament entre les terrasses antigues del poblat i les feixes modernes (Fig.2). Tot i l'erosió del terreny, a l'espai de la rasa s'ha descobert una sitja de petites dimensions, que ha comportat l'ampliació de l'excavació. A la cota superior s'han trobat restes de la llosa de coberta i, per sota, els successius rebliments de la sitja, que han aportat materials metàl·lics en plom i ferro, a més de ceràmica i vidre. Un cop excavada, el perfil ha resultat ser poc regular, variable en funció de la duresa de la roca, amb la base amb pendent cap a l'est, i les parets rubefactades.(Fig.3).

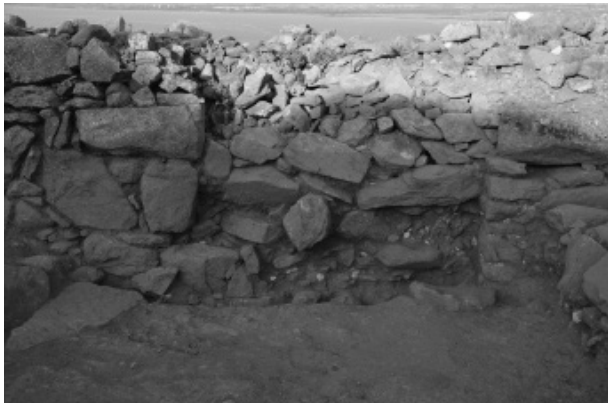
**Figura 4.** Detall de la porta localitzada durant la campanya de 2017 (Imatge: Anna M. Puig).

En aquest sector s'ha fet la important troballa d'una nova porta de la muralla, de 2 m de llum (Fig. 4), que havia estat tapiada, i que presentava el brancal nord modificat posteriorment. Davant la mateixa, s'ha fet una segona cala, la núm. 2, d'uns 4 m per 4 m, que ha proporcionat, per sota del superficial, un estrat d'anivellament a la cota del marxapeu de la porta, que cobria un altre sòl, proper al terreny natural, en el qual s'ha detectat la rasa de fonamentació de la muralla.

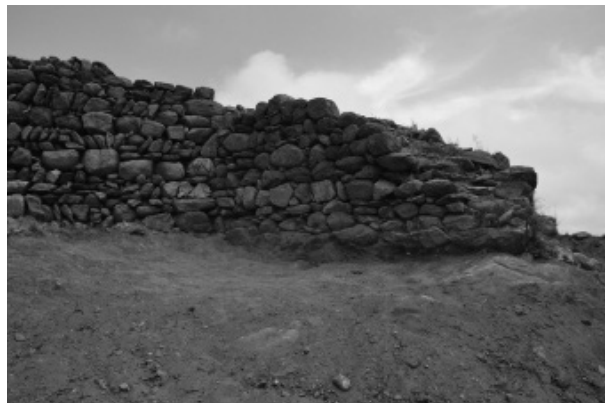
Figura 5. Detall del desenrunament de la torre n.1 (Imatge: Anna M. Puig).

S'ha seguit amb els treballs de desenrunament de la muralla en dos punts molt concrets: la cara oest de la torre 1 (Fig. 5) i la cara nord de la torre 5. La torre 1 ja es coneixia des de les excavacions de Pere de Palol com a límit oest de la porta principal. Els treballs anteriors

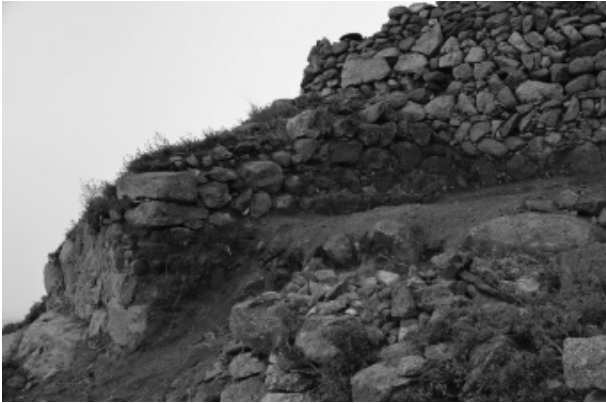
**Figura 7.** Detall del desenrunament de la torre n.5 costat nord (Imatge: Anna M. Puig).
