# EXPLOSIÓN en un INMUEBLE DESPUÉS de una FUGA de AGUA

## Lecciones a difundir

En este artículo se describe y analiza el accidente ocurrido el 3 de diciembre de 2008 en el municipio de Gavà, en la provincia de Barcelona. El objetivo es difundir entre todos los mandos de primera intervención, así como a todos aquellos que de una u otra forma se dedican a la prevención, planificación y extinción de incendios, las lecciones que se pueden extraer del análisis de este accidente para que puedan tenerse en cuenta en futuras actuaciones.

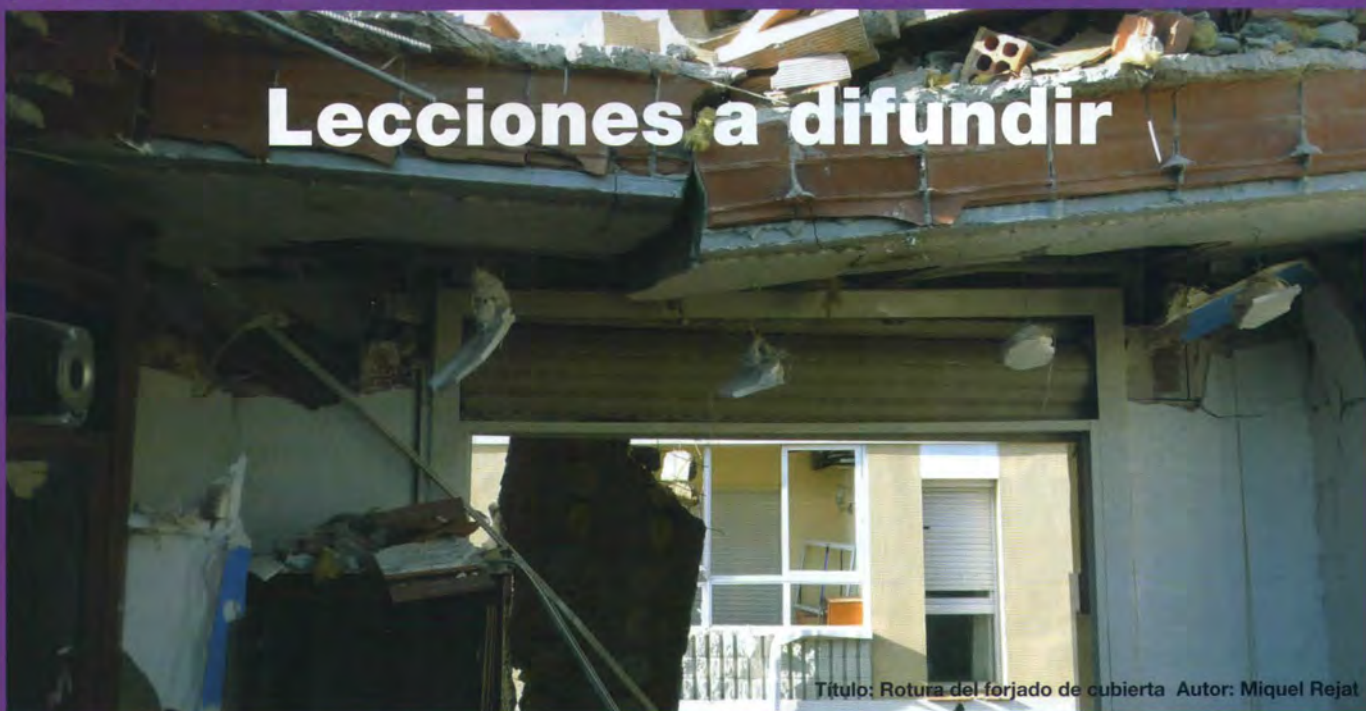
Título: Rotura del forjado de cubierta Autor: Miquel Rejat

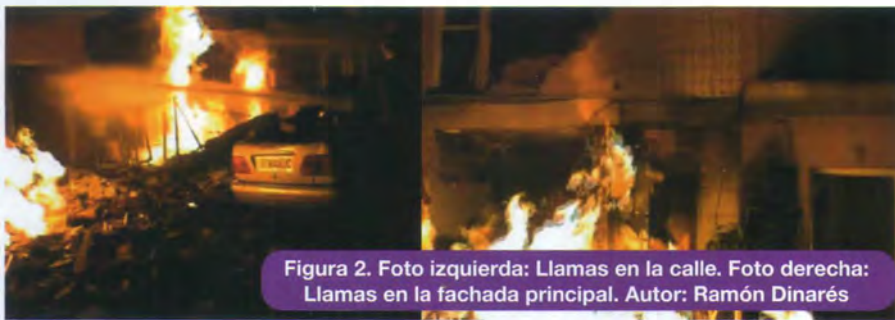
Figura 2. Foto izquierda: Llamas en la calle. Foto derecha: Llamas en la fachada principal. Autor: Ramón Dinarés

Se encuentran con un edificio a cuatro vientos destruido y sin techado, con incendios generalizados en el interior y exterior, tanto en la fachada anterior como posterior. Los cascotes cubren la calle, los coches aparcados, los inmuebles vecinos y los alrededores del edificio. Las llamas son altas, de gas, de unos 4 a 6 m en algunas zonas; en la calle fluyen entre los cascotes de la fachada principal, en el portal de entrada y en los patios de alrededor; también sobre el edificio (ver Figura 2). Hay personas atrapadas dentro del inmueble y los vecinos ya han iniciado la evacuación y el traslado de aquellos ocupantes heridos que han conseguido salir al exterior. Se activan más medios de la REMS y se demanda ayuda a Bomberos de la ciudad de Barcelona.

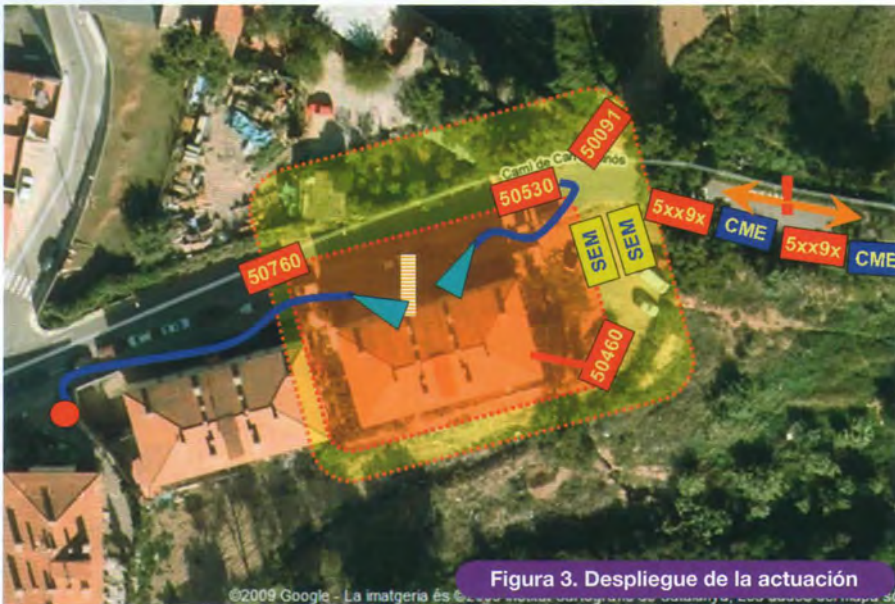
Figura 3. Despliegue de la actuación

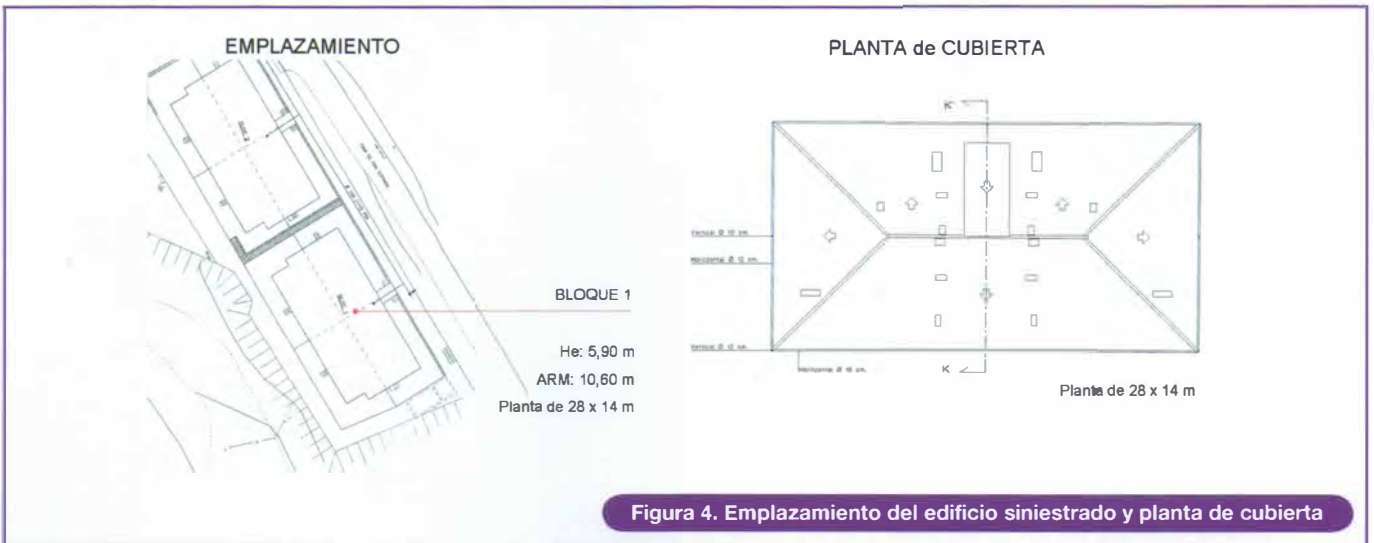
Figura 4. Emplazamiento del edificio siniestrado y planta de cubierta

ca (ADIGSA), construido en 1997. La Figura 4 y la Figura 5 corresponden a una reproducción de los planos de emplazamiento, cubierta y secciones.

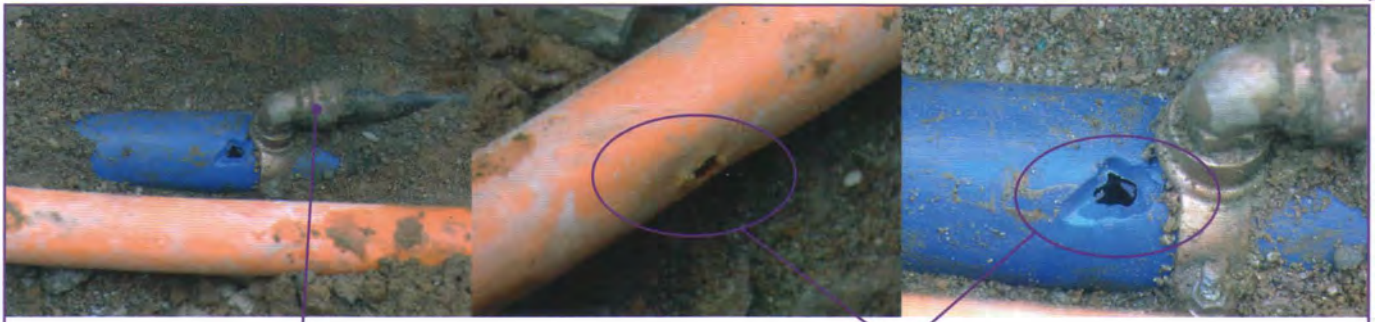
Acometida de agua al edificio

Zonas erosionadas

Figura 7. Detalle de las canalizaciones dañadas. Autor: Jordi García

La investigación llevada a cabo por la Unidad territorial de la Policía Científica (metropolitana Sur) de la Policía de la Generalitat - Mossos d'Esquadra junto con Bombers permite alcanzar el origen supuesto del accidente: unas lesiones visibles y evidentes en las canalizaciones urbanas (enterradas bajo la acera) de distribución de gas natural y agua (véase la Figura 7).

El gas natural llegaba al punto afectado a media presión (4 bar abs.) en un tubo de polietileno amarillo de 90 mm de diámetro. La canalización de agua corresponde al tubo de plástico azul de 110 mm de diámetro.

La lesión en la canalización de agua es doble, en la junta de acometida al edificio y sobre el cuerpo del tubo. Esta segunda lesión es de apariencia elíptica, con una rotura –de unos 2 cm<sup>2</sup>– producida por presión del interior del tubo, y se observa claramente una erosión exterior debida, sin duda alguna, a la salida de agua a través de la junta de acometida dañada.

La lesión en la canalización de gas corresponde a una pérdida de material por abrasión sobre una longitud de 25 cm, con una rotura astillada, circular, de unos 2 cm de diámetro. Se hacen pruebas y se corrobora que el chorro de agua, fluyendo por la perforación, impacta y abraza la superficie dañada del conducto de gas, que se encuentra a unos 30 cm de distancia.

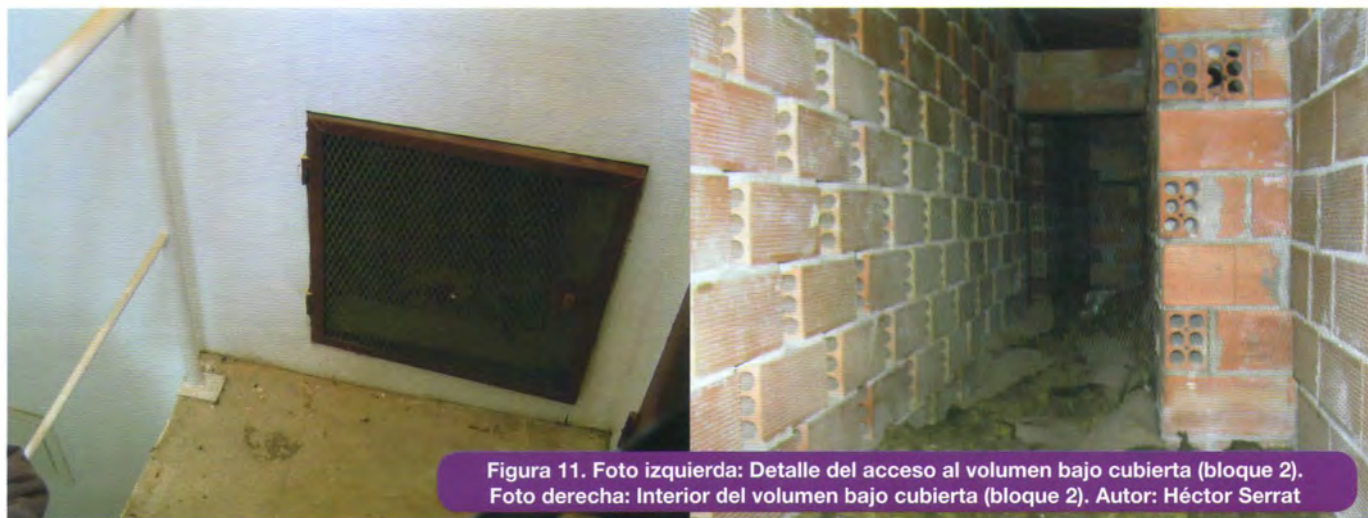
Figura 11. Foto izquierda: Detalle del acceso al volumen bajo cubierta (bloque 2). Foto derecha: Interior del volumen bajo cubierta (bloque 2). Autor: Héctor Serrat

distribuye por la última planta penetrando en el volumen bajo cubierta por la rejilla de acceso y ventilación (Figura 11).
