# QUADERNS D'ARQUEOLOGIA I HISTÒRIA DE LA CIUTAT DE BARCELONA

ÈPOCA II · ANY 2016 · N.12 · ISSN 1699-793X  
288 PÀGINES · BARCELONA

## TÈCNICA I ARQUITECTURA TARDOANTIGA DE CENTCELLES (TARRAGONA). OBSERVACIONS I PRIMERES REFLEXIONS

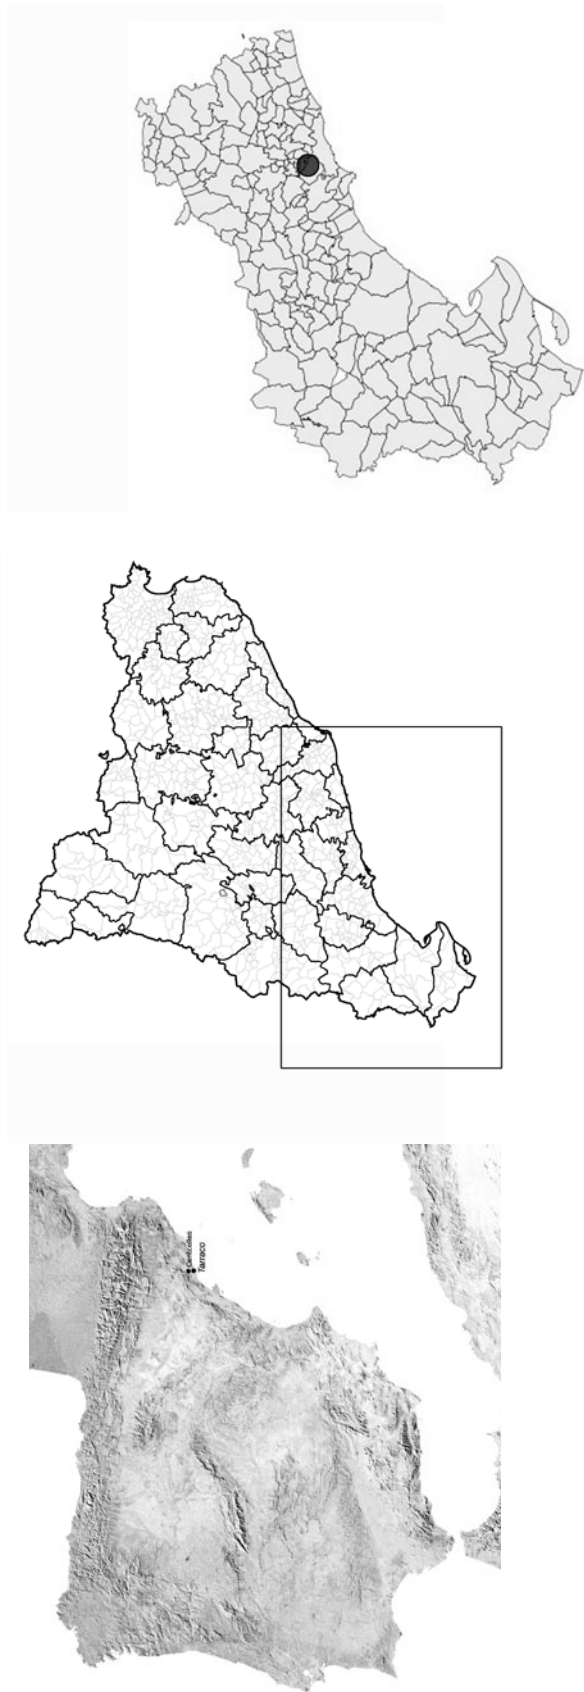
**Figura 1**  
 Planta general de l'edifici baix-imperial de Centelles amb la numeració dels àmbits i la indicació de les zones amb filades de maons, les finestres de pedra i boques de praefurnium.

En determinades àrees de la construcció s'aprecia la utilització de maons (fig. 1), que es concentren en la construcció de filades que serveixen per a definir la geometria de l'edifici. Normalment es troben a les cantonades i a les zones corbes així com en la definició de la majoria de finestres i portes. També en la configuració de la cúpula

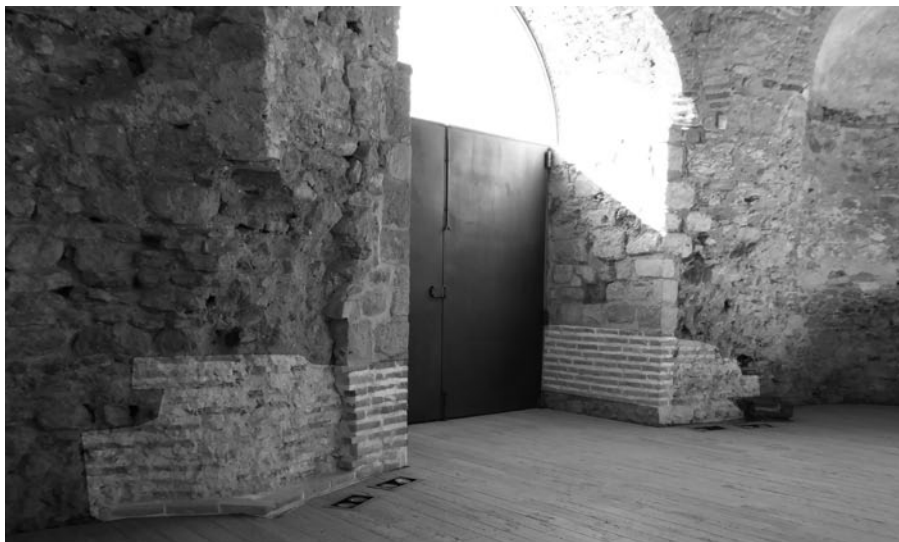
**Figura 4**

Espais diversos amb presència de maó (sales 7 i 11). En la sala 11 s'observa com les filades de maó només s'utilitzen a partir de la cota de pavimentació.

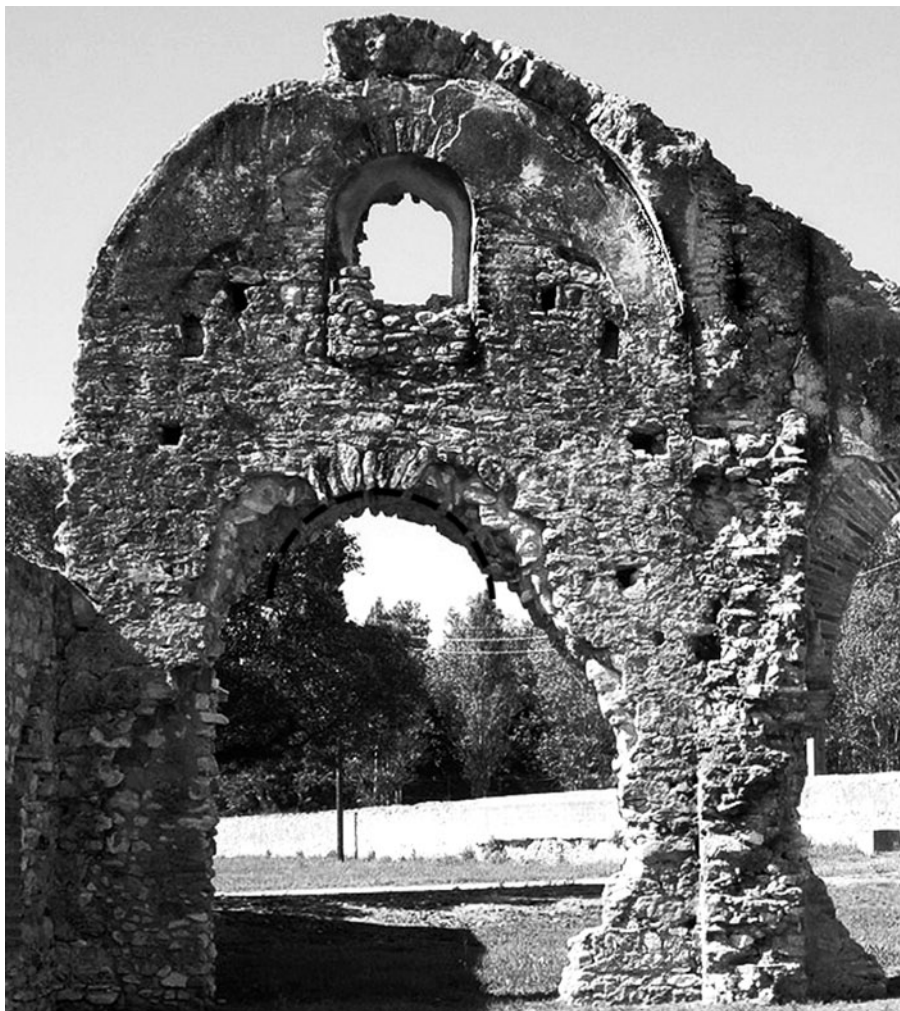
**Figura 8**

Mur meridional de la sala 15, conservat en tota la seva alçada amb la presència de dues finestres i de les xemeneies.

El mur meridional de l'àmbit 15, a més de la finestra perfectament conservada, atrompetada i parcialment tapiada, presenta restes d'una segona situada a un nivell inferior (fig. 8). D'aquesta només s'han conservat les restes d'una corona que funcionaria com a arc de descàrrega, feta amb lloses de pedra. Aquest àmbit presenta la peculiaritat que les dues finestres, una sobre l'altra, estan descentrades. Es fa difícil explicar el perquè d'una doble obertura en un mateix mur, ja que la primera explicació raonada seria l'existència d'un espai compartimentat en

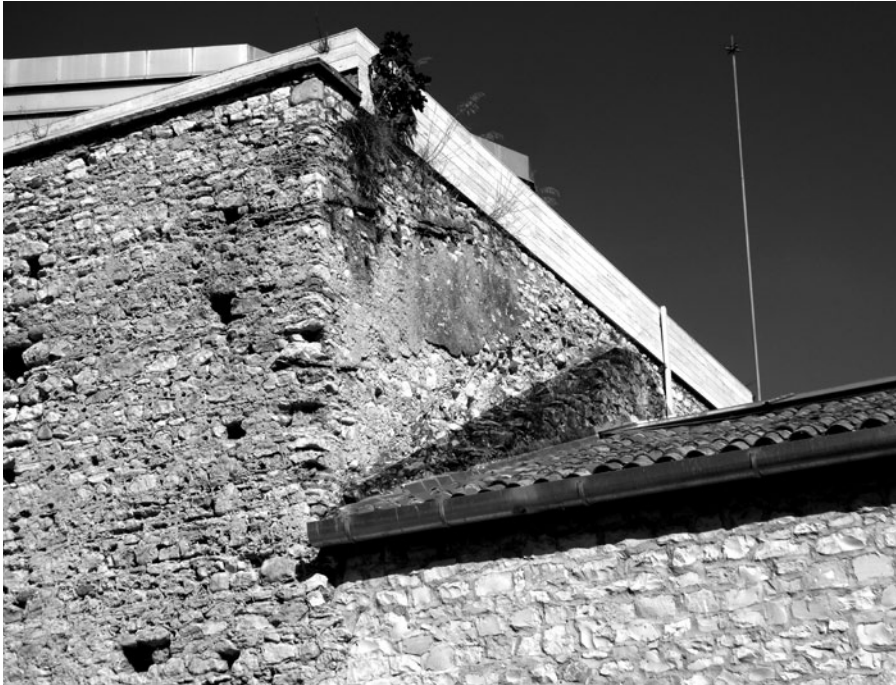
**Figura 12**

Marca que es pot apreciar des de l'exterior, situada al mur oriental de la sala 7, d'una teulada a doble vessant en sentit nord-sud que sense dubte cobria les sales 5-6.

En el mur oriental de la sala 7 s'observa perfectament el senyal d'una teulada a doble vessant en sentit nord-sud, que sense dubte cobria les sales 5 i 6. Aquesta sala va ser després restaurada seguint la mateixa pauta, però a una cota una mica més baixa, de manera que és possible apreciar aquesta marca des de l'exterior (fig. 12). Pel que fa a les sales 1 a 4 (situades a orient), 9 a 14 i 27 a 29 poden suposar-s'hi cobertes simples amb encavallada de fusta.

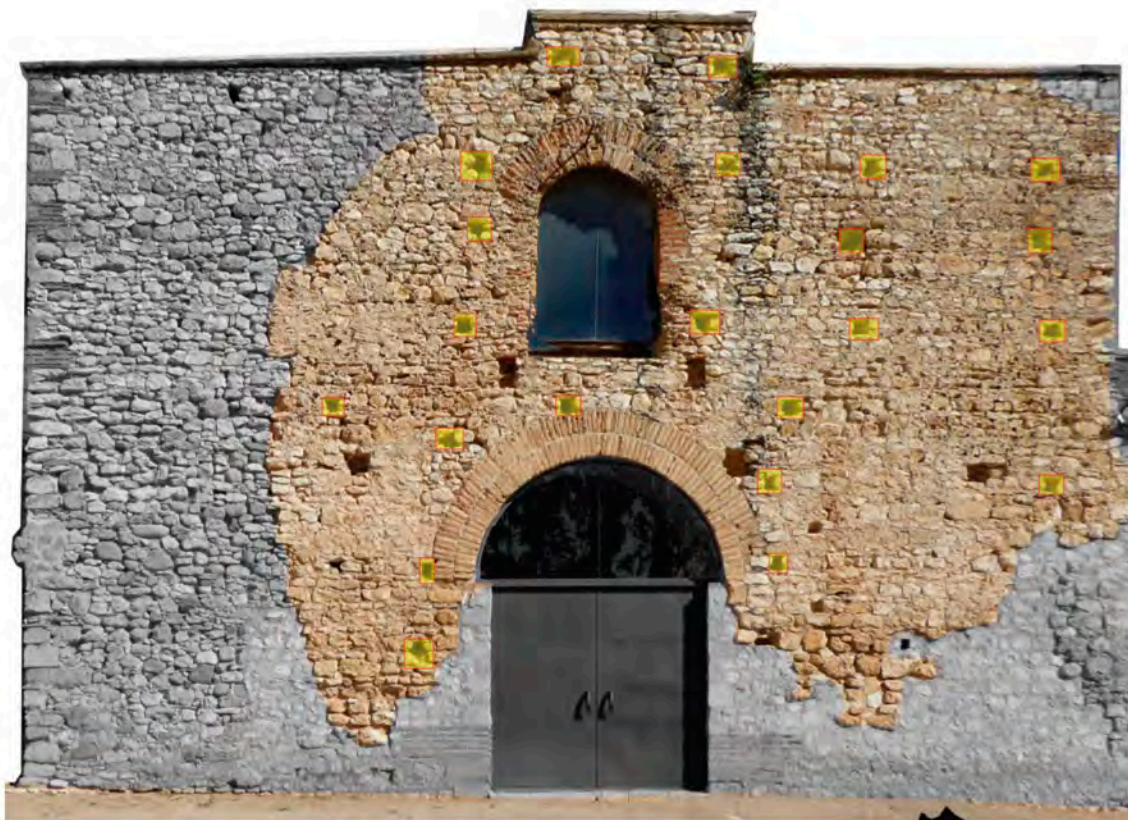
**Figura 13**  
 Façana meridional  
 de la sala 7.  
 S'observen  
 perfectament els  
 forats de bastida  
 i la part original  
 conservada.  
 Centcelles.  
 [Fotografia:  
 J.López-J. Puche]

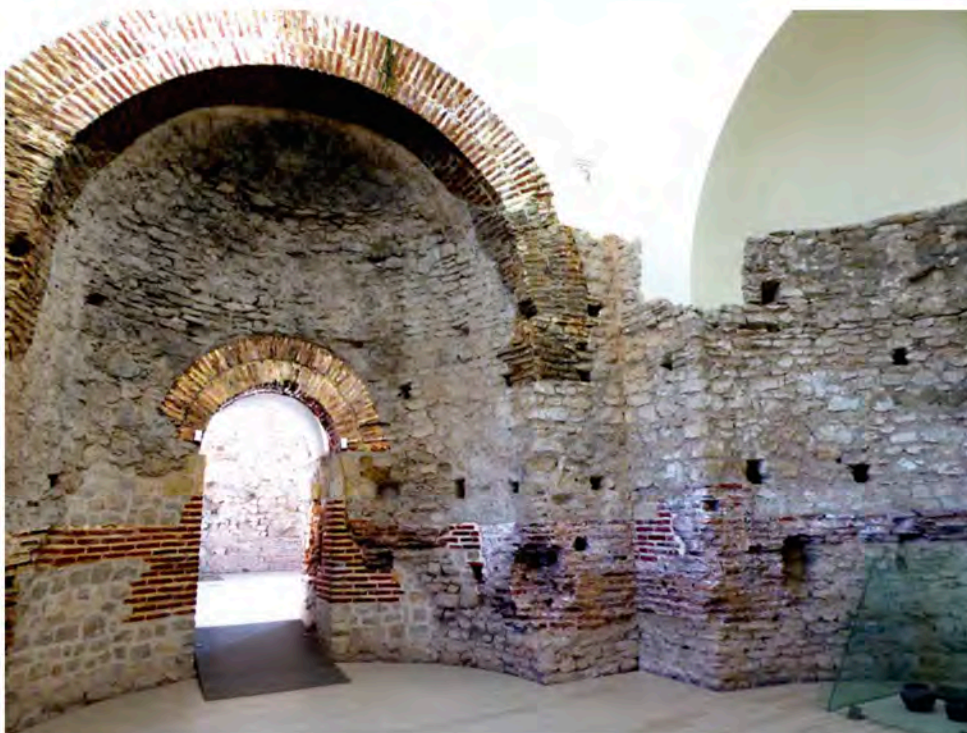
**Figura 14**  
 Detall de la sala 8 on s'han remarcat  
 els elements de maó. Centcelles.  
 [Fotografia: J. López-J. Puche]
