PUIG CASTELLAR DE BIOSCA (LLEIDA). UNA FORTIFICACIÓN ROMANA DEL SIGLO II A. C. EN EL NORESTE DE LA *HISPANIA CITERIOR**

PUIG CASTELLAR (BIOSCA). A ROMAN MILITARY FORTRESS OF THE II CENTURY BC IN NE *HISPANIA CITERIOR*

JOAQUIM PERA ISERN**, ESTHER RODRIGO REQUENA***, NÚRIA ROMANÍ SALA****
Y CÉSAR CARRERAS MONFORT*****

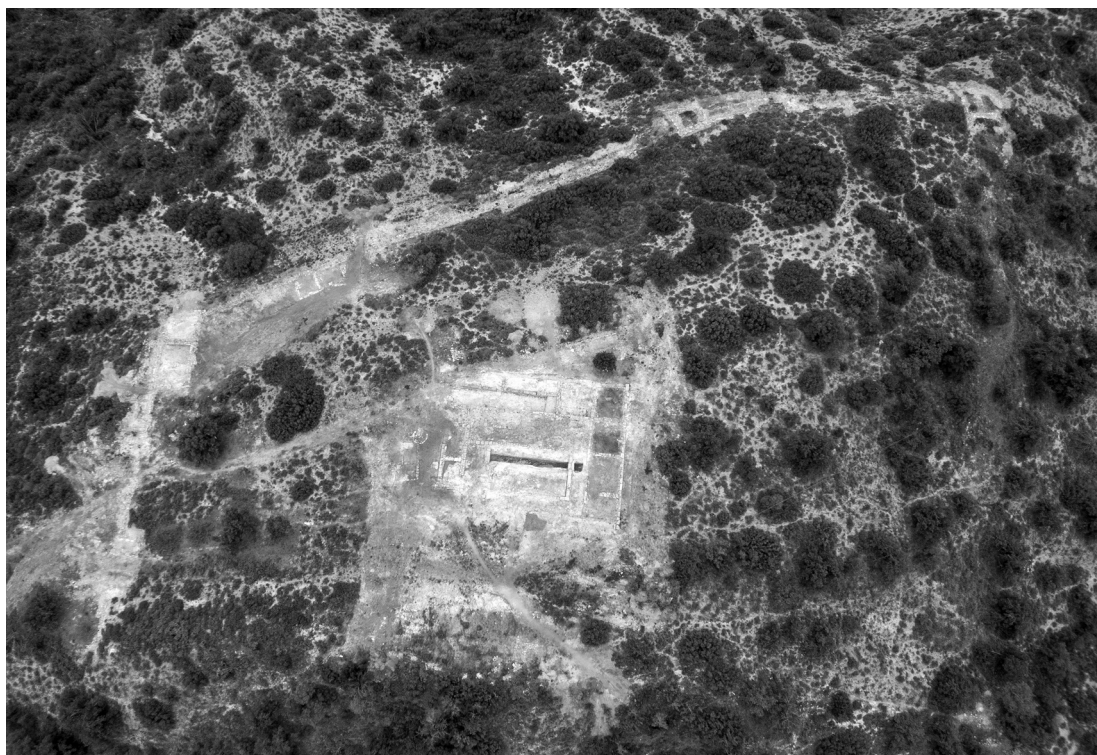
Figura 2. Vista aérea de Puig Castellar, delimitado por su muralla perimetral torreada (Sector C). En el punto más elevado del cerro, el edificio principal (Sector B) (Fotografía Equipo UAB).

excavaciones en 2012. La existencia de este yacimiento era conocida desde hacía varias décadas y había sido catalogado erróneamente en la bibliografía como un poblado ibérico (Pita, 1954; Camps, 1960: 31; Boleda, 1976: 20; Rovira, 1979: 219; Pera, 1993; Rodrigo, 2006), sin más argumentos para sustentar esta adscripción cultural que los de su situación en altura, la presencia de cerámicas de barniz negro y pintadas de tradición ibérica, así como abundantes fragmentos de ánfora de tipo ibérico e itálico. Ha sido a partir de las primeras excavaciones de carácter científico efectuadas en el yacimiento que se cuestiona abiertamente la adscripción ibérica tradicional y se propone una nueva lectura interpretativa, no exenta de posibles matizaciones posteriores a medida que vayamos avanzando en el proyecto de excavación. A día de hoy los resultados arqueológicos aportados por las primeras campañas de excavación refuerzan una nueva interpretación para el yacimiento, en la línea de considerar esta instalación como un enclave romano; una instalación que, por su tipología, cronología y sobre todo, por la cantidad y variedad de importaciones documentadas, hemos de relacionar necesariamente con un asentamiento de tipo militar, un *castellum* (Figs. 2 y 3).

Los primeros trabajos de excavación realizados en la zona de la muralla perimetral que recorre el cerro de Puig Castellar (Figs. 2 y 3) se centraron en la extracción de la capa superficial de origen vegetal que cubría esta estructura, con el objetivo de dejar al descubierto su trazado. Podemos confirmar que se trata de una muralla defensiva provista de torres y baluartes. Por ahora solo ha sido posible excavar una de las torres; se trata de una estructura de planta cuadrada plenamente integrada en la muralla y proyectada hacia el exterior, con un relleno interno de piedras y tierra que le confiere solidez, y una superficie de 18 m². El resto de torres todavía no han sido excavadas, más allá de documentar su existencia, pero todo parece indicar que seguirán el mismo modelo tipológico.

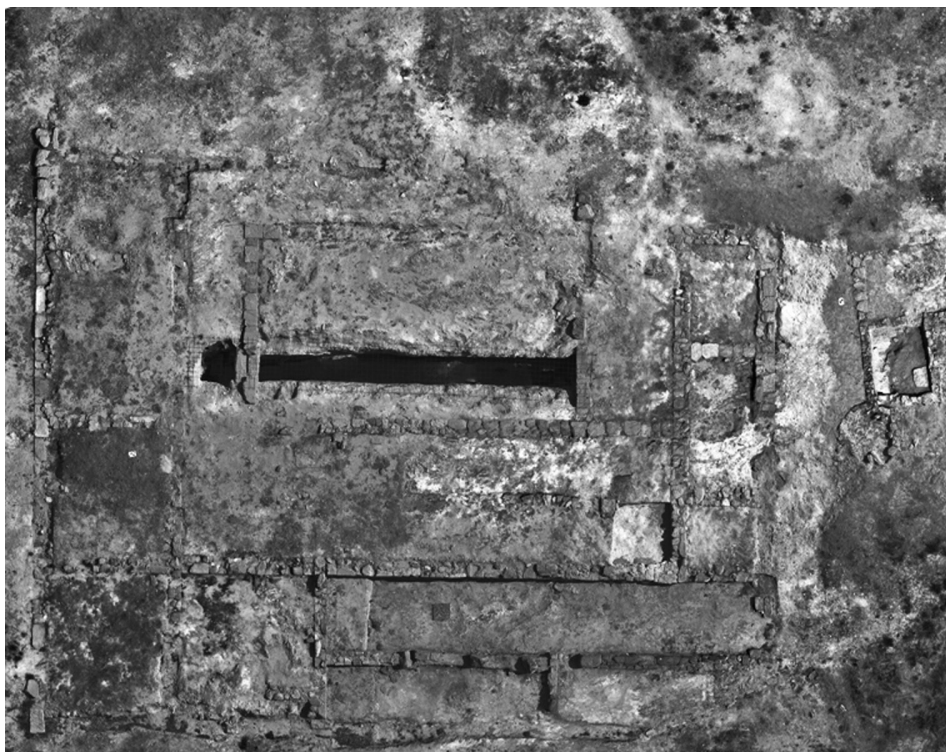
Figura 4. Vista aérea del edificio principal y sus dependencias asociadas (Fotografía Equipo UAB).

La excavación de la parte superior del cerro de Puig Castellar ha permitido identificar los restos del edificio principal que presidía el asentamiento (Fig. 4). Tras haber extraído los niveles superficiales de tipo vegetal, quedaron inmediatamente a la vista los cimientos de las paredes que conformaban el edificio, así como algunas porciones de pavimentos pertenecientes a las estancias, la mayoría de estos en un estado de extrema degradación debido a la acción

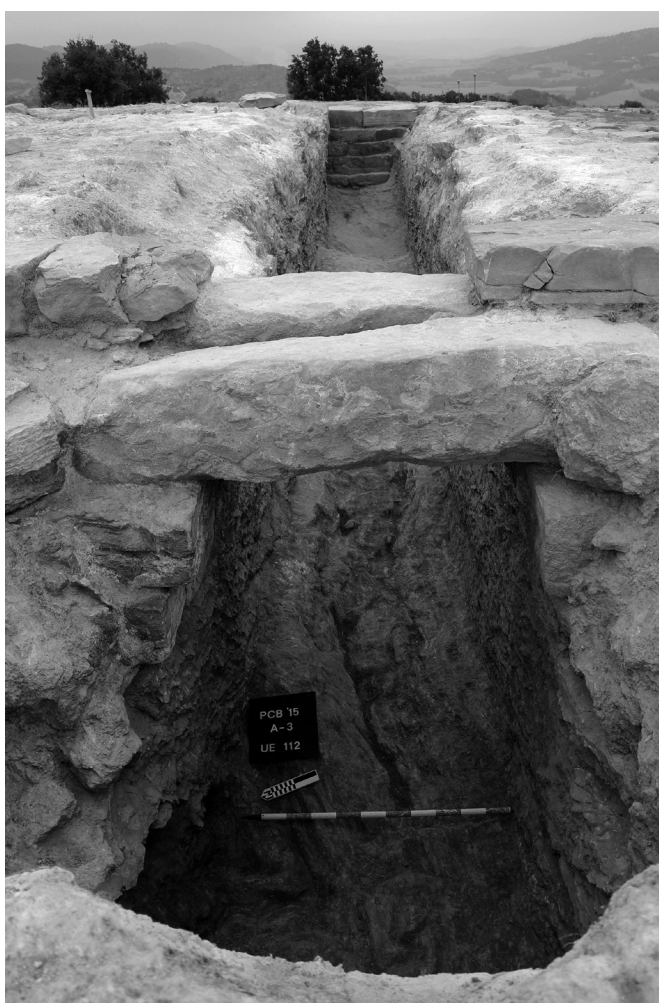
Figura 6. Gran cisterna recortada en la roca, en el lateral sur del patio del edificio principal. En primer término, el punto de extracción de agua; al fondo, muro de sillares de cierre de la cisterna (Fotografía Equipo UAB).

El elemento estructural en torno al cual se articula el edificio es el ámbito 3, un amplio patio central de 97 m². El pavimento original era de tierra compactada y apareció muy degradado, quedando a la vista en muchos tramos el nivel geológico formado por yesos. De los muros que delimitaban el patio y las habitaciones solamente se conservan una o dos hiladas de piedra de la cimentación y, en algunos tramos, estos cimientos han desaparecido totalmente, dejando al descubierto las trincheras de expolio de los muros; a partir de estos negativos se ha podido recomponer la planta original del edificio. En el transcurso de la excavación del patio fue identificada una franja de tierra de tonalidad marrón y composición arcillosa que contrastaba con el color blanquecino predominante del substrato geológico; por su posición y dimensiones se intuyó que esta franja podía ser indicativa de la existencia de una cisterna (Fig. 6), una infraes-

estructura necesaria en este tipo de asentamientos y presente en otros establecimientos situados en altura con características similares: Can Tacó (Rodrigo *et alii*, 2013: 222-223), Sant Miquel de Sorba (Asensio *et alii*, 2014: 107) y Olérdola (Molist, 2008: 605), por citar algunos ejemplos contemporáneos. La excavación confirmó plenamente esta hipótesis: se trata de una gran cisterna rectangular excavada en la roca natural que, al contrario de lo que suele ser habitual, no presentaba ningún tipo de revestimiento hidráulico para su impermeabilización; posteriormente se ha podido comprobar que las características geológicas del subsuelo hacen innecesario un revoque parietal. Únicamente en su límite oriental la cisterna está cerrada por un sólido muro construido con grandes sillares, construcción que a su vez sirve de cimentación del muro de cierre del patio por este lado. La cisterna mide 13 m de longitud y una anchura que oscila entre 2,15 m. y 2,80 m en su parte superior, aunque se va estrechando ligeramente a mayor profundidad. El fondo es irregular, entre los 1,5 m y los 2,45 m. de profundidad; con estos datos se ha podido estimar una capacidad aproximada de 35 m³ (35.000 litros). El ensanchamiento de la parte superior y la presencia, a intervalos regulares, de recortes en el terreno de ambos lados de la zanja, se han interpretado como los encajes para las vigas que necesariamente soportarían la cubierta de la cisterna, que intuimos estaría resuelta con planchas de madera o losas de piedra. El depósito, que se nutriría de aguas pluviales, se adentra en su extremo occidental hasta la zona del corredor (ámbito 6), donde se sitúa el pozo de extracción del agua.

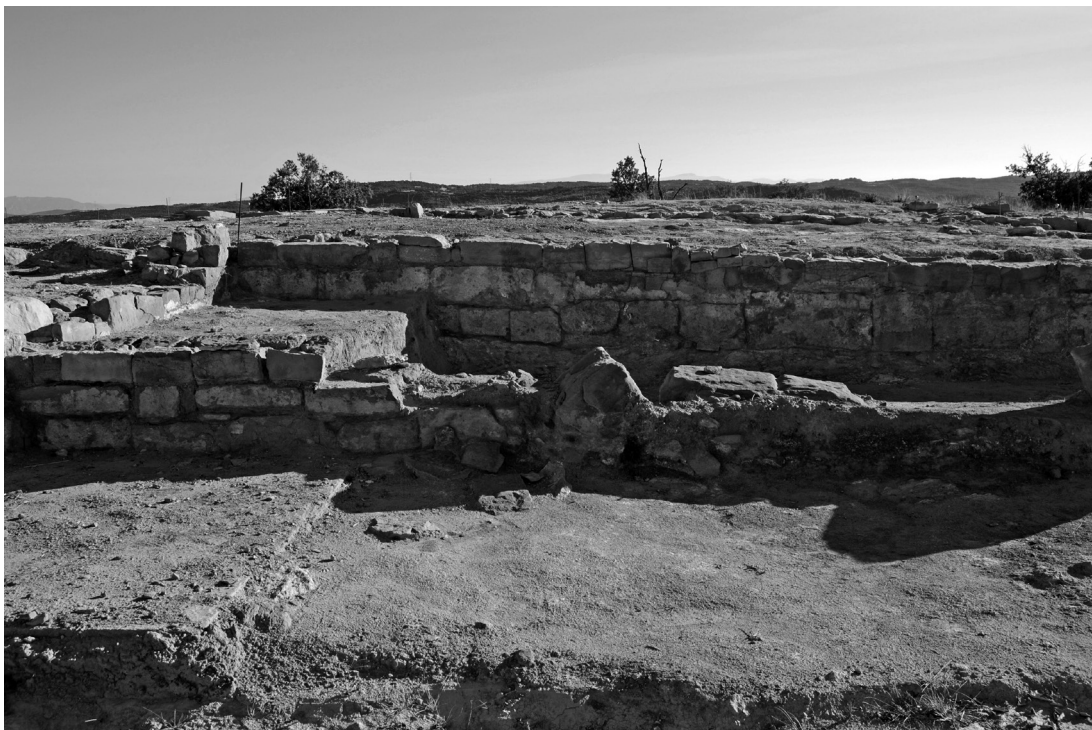
Figura 7. Estancias del lado sur del edificio principal, donde se puede apreciar la diferencia de cota entre terrazas. Asimismo, se puede observar la técnica constructiva empleada en los muros, con zócalos de piedra tallada (Fotografía Equipo UAB).

de cuatro habitaciones, tres de ellas (ámbitos 9, 14 y 15) con el nivel de circulación ligeramente más bajo (80 cm) respecto las otras estancias del complejo (Fig. 7); esta diferencia de cota se debe a que su construcción se adaptó al desnivel natural que mostraba la vertiente del

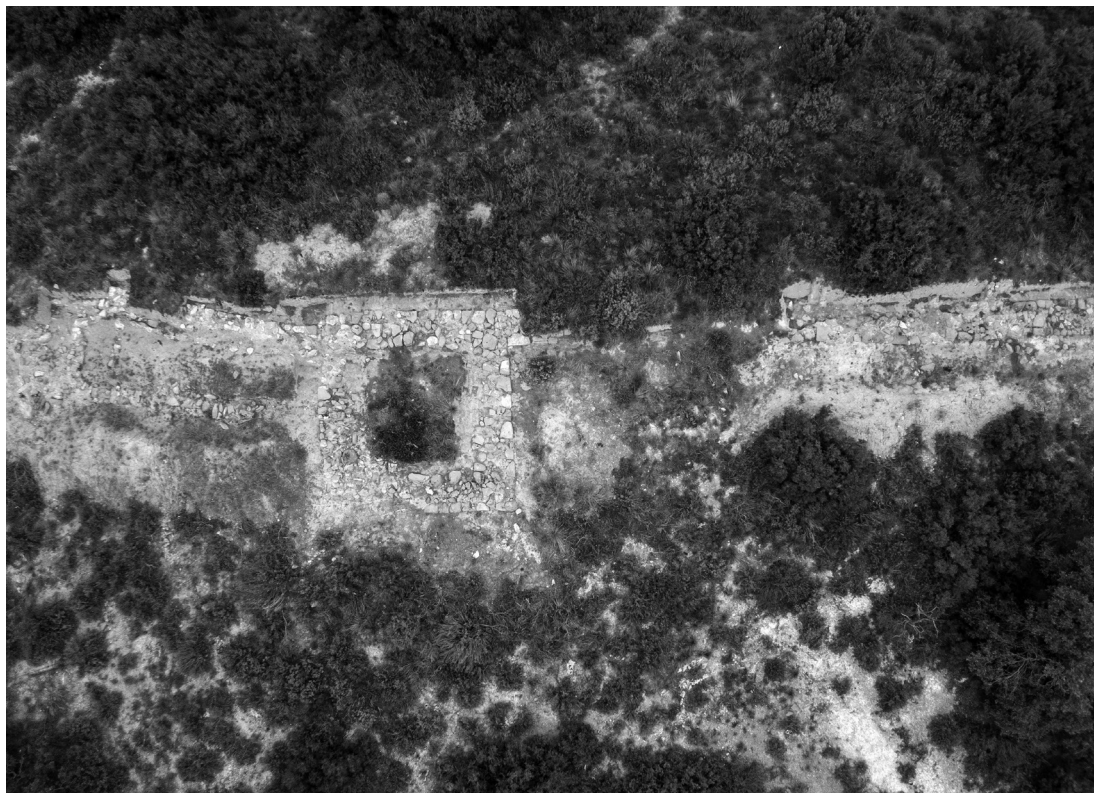
Figura 9. Vista aérea de parte del lienzo sur de la muralla, con una de sus torres (Foto Equipo UAB).

El lienzo de muralla que cierra la fortificación por la vertiente sur es el mejor conservado, se conoce en una extensión de más de 250 metros (Fig. 9). Su trazado no es totalmente rectilíneo siendo a partir de la torre que hemos descrito que adopta una ligera inflexión de pocos grados en su orientación a fin de adaptarse mejor a la topografía del terreno. En el extremo sudeste, la muralla forma un ángulo de unos 100° en dirección norte para cerrar la fortificación

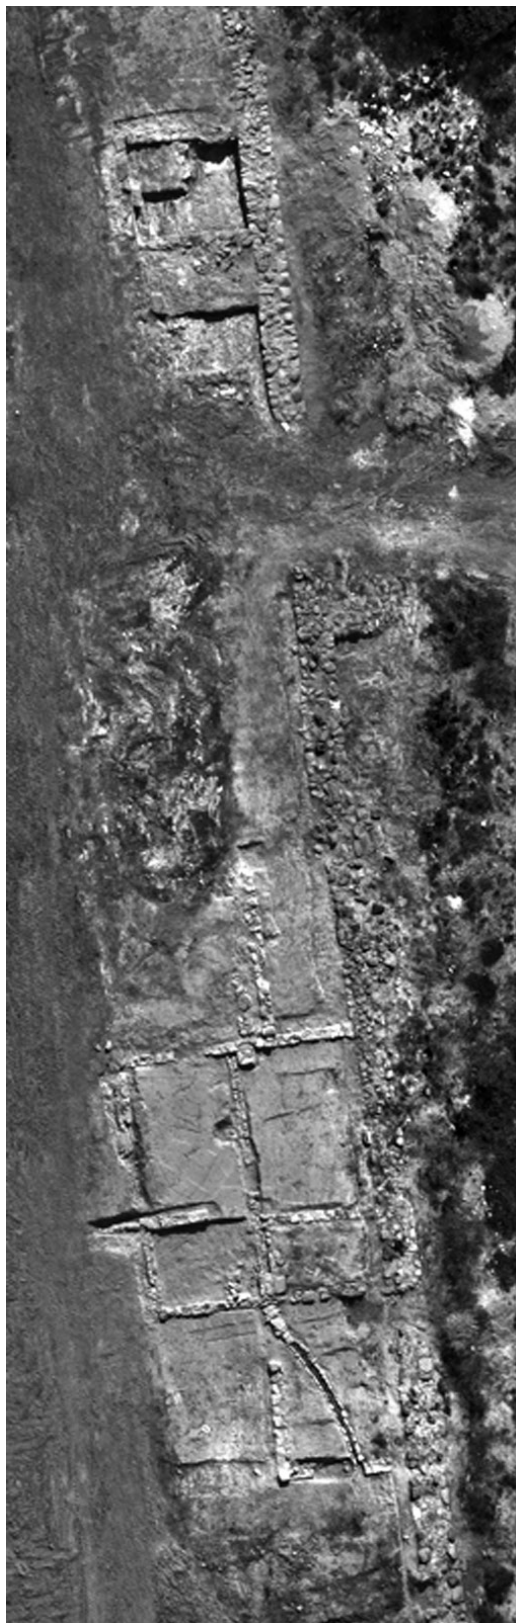
Figura 10. Batería de habitaciones adosadas a la cara interna del lienzo sur de la muralla (Fotografía Equipo UAB).

estos espacios, al estar en proceso de excavación, partimos de la hipótesis de que lo más probable es que tuvieran un uso residencial para la tropa del destacamento militar. La existencia de estas estructuras habitacionales reforzaría la propia muralla, aunque a su vez imposibilita la existencia de un *intervallum*.
