La decoración arquitectónica del campamento de la *legio VII gemina* en León¹

Resumen

A partir de los hallazgos de elementos de decoración arquitectónica recuperados en la ciudad de León a lo largo de los últimos años, que constituyen un conjunto modesto pero bastante representativo, se traza un panorama sobre los programas arquitectónicos y ornamentales del antiguo campamento de la *legio VII gemina* en León, analizándolos desde el punto de vista arqueológico y topográfico. Lejos de la imagen de sencillez y simplicidad constructiva que parecen caracterizar a los acantonamientos militares, las columnas, frisos decorativos y revestimientos marmóreos recuperados confirman la existencia de edificios monumentales, algunos de ellos profusamente decorados (termas, cuartel general). Dicha monumentalidad se convierte en una expresión más del poder imperial, en este caso expresado a través de la arquitectura militar de uno de los principales asentamientos del ejército romano en Hispania durante el periodo altoimperial.

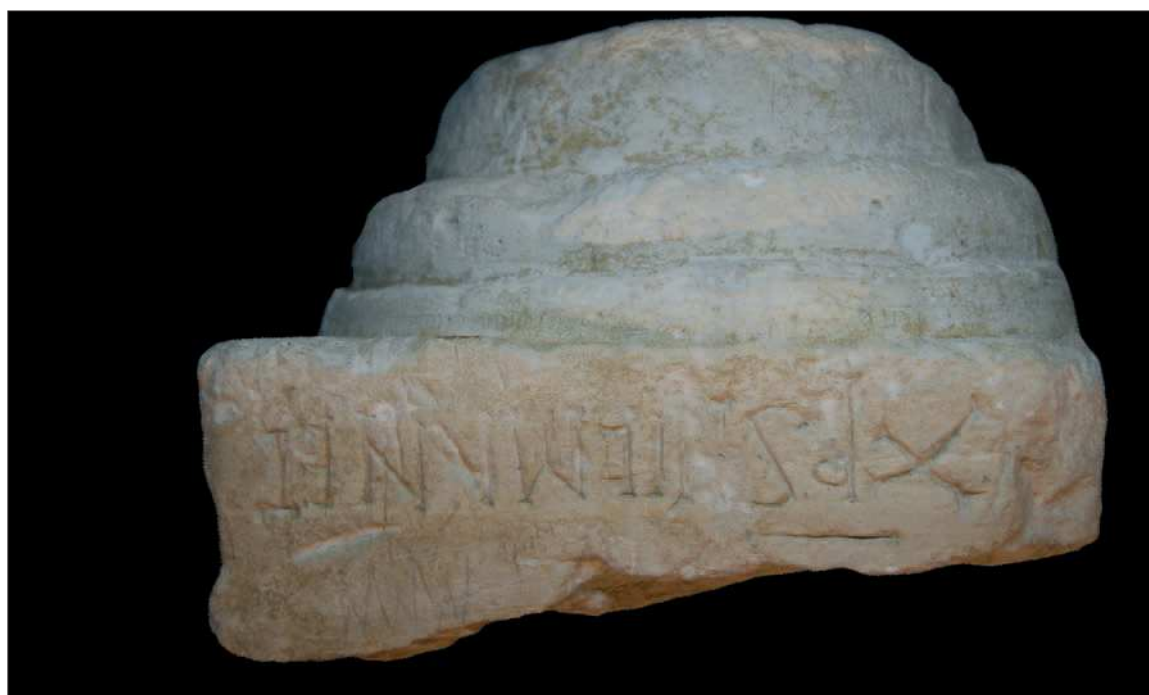
Basa toscana de columna con gran plinto fracturado en la parte superior (Fig. 1). Separado por un listel se dispone un toro de perfil en arco de circunferencia de gran abertura, seguido de un caveto que enlaza con el imoscapo.

La basa está tallada en piedra caliza. Presenta numerosas inscripciones medievales en tres de las caras del plinto, así como en el listel que separa éste del toro. La posición de las letras nos indica claramente que la basa romana fue reutilizada como capitel en época medieval, posiblemente adosado a un muro.

Figura 1. N° 1. Basa romana utilizada como capitel medieval. Sector de Puerta Obispo.

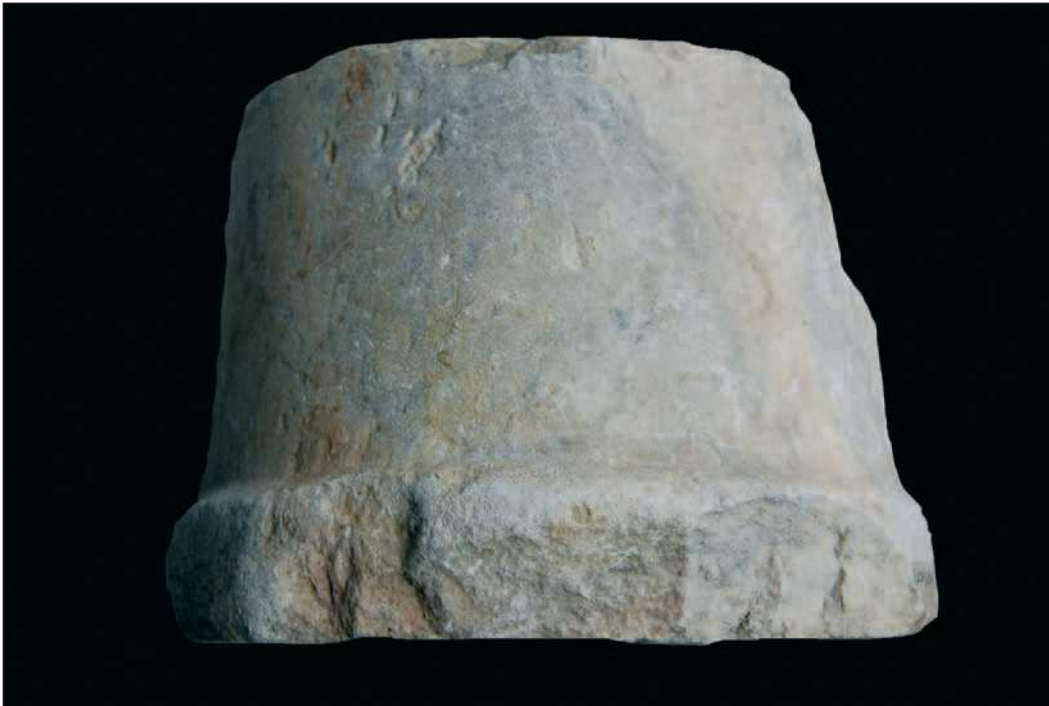
Figura 2. N° 2. Semicolumna. Sector de Puerta Obispo.

Fragmento de semicolumna adosada con basa simple y fuste liso, tallado en mármol de color gris con vetas azuladas de grano fino-medio (Fig. 2). En la parte inferior de la basa, la zona interna está rehundida para facilitar la adherencia de la pieza a la pared mediante argamasa.

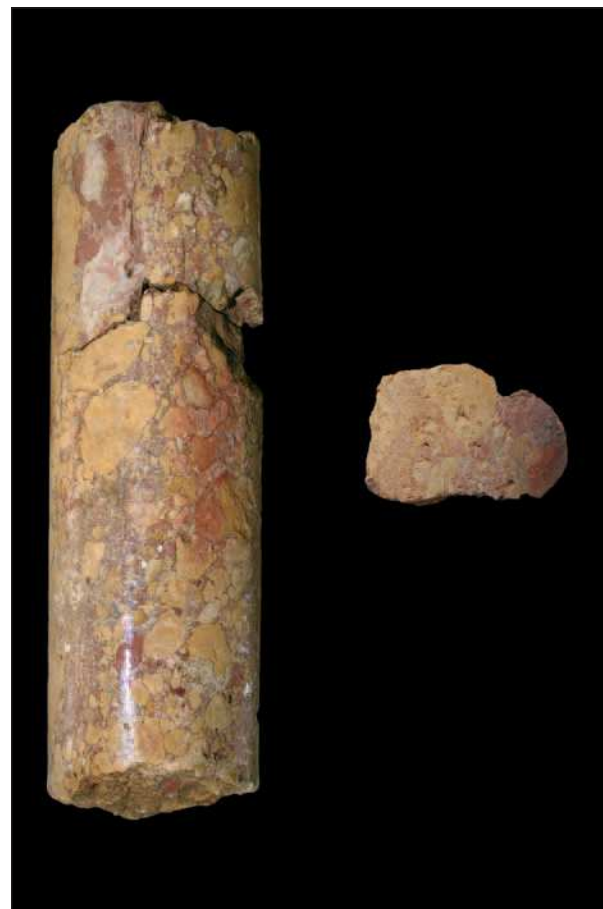
Fuste de columna de caliza de Espejón, de tonalidad violácea brechada en amarillo, cortada transversalmente a la dirección de la veta (Fig. 3).

Fragmento de columna de caliza de Espejón de tonalidad violácea brechada en amarillo (Fig. 2). Pertenece a la pieza anterior.

Figura 3. N° 3 y 4. Fuste y fragmento de columna de caliza de Espejón. Sector de Puerta Obispo.

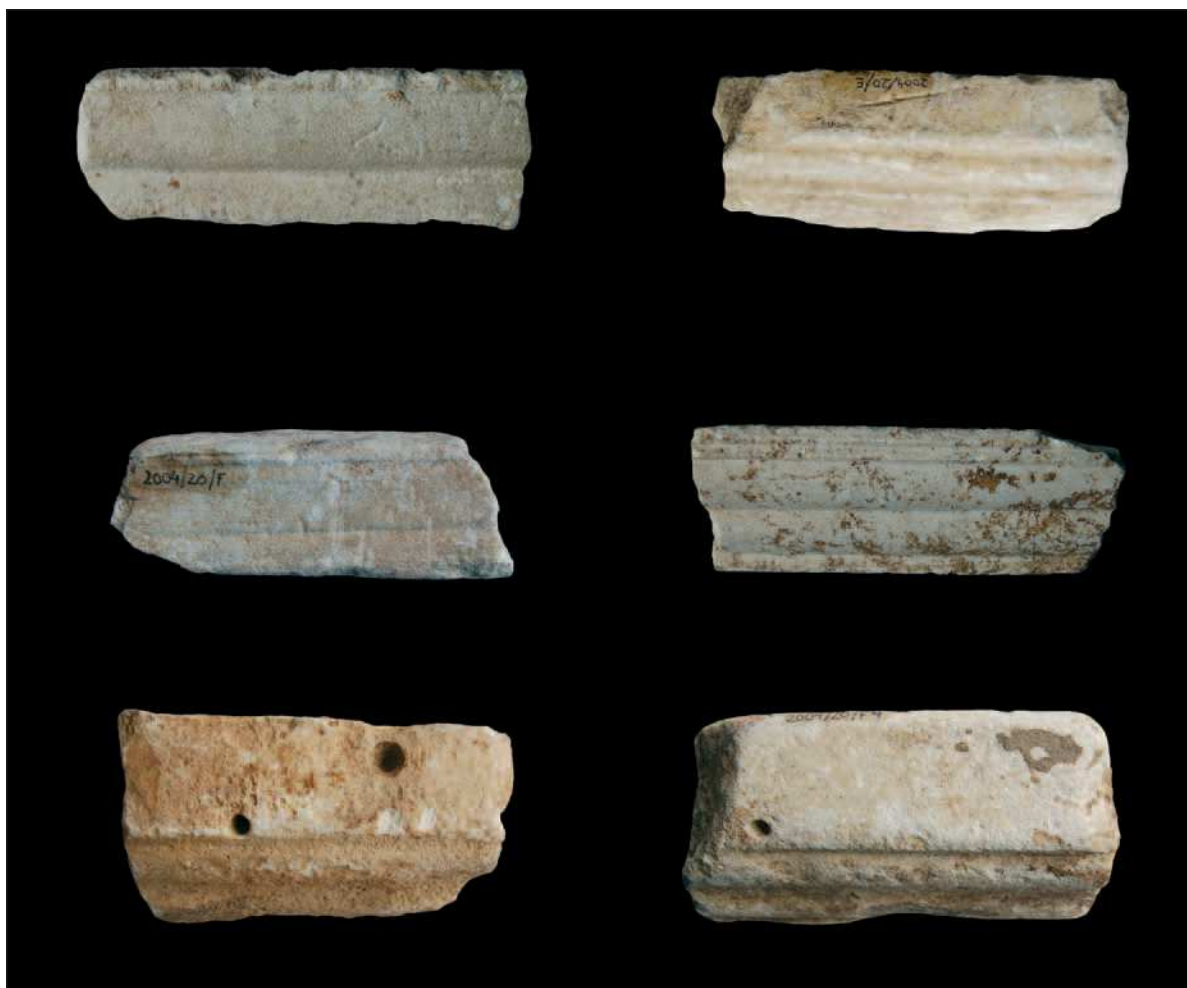
Fragmento de cornisa incompleta, que ha perdido toda la parte inferior. Está realizada en mármol blanco de grano fino-medio (Fig. 4).

Fragmento de posible cornisa. En la parte superior se aprecia un resalte que pudo haber servido como tope a una placa superior. Está realizada en mármol blanco de grano fino-medio. Tiene una marca formada por dos trazos verticales unidos por uno horizontal, en forma de "H" alargada (Fig. 4).

Fragmento de cornisa de esquina, que presenta tres caras talladas de forma plana sin alisado y con incisiones diagonales para facilitar su fijación. La cara inferior, donde encajaría la placa marmórea, presenta una marca a mano alzada con dos trazos cruzados en forma de "X". La cara vista es moldurada. Está realizada en mármol blanco-grisáceo de grano fino-medio con veteado en gris (Fig. 4).

Fragmento de cornisa realizada en mármol blanco de grano fino-medio. Conserva el perfil completo. En la parte inferior se aprecian dos perforaciones de sección circular de unos 2 cm de profundidad separadas entre sí por 2,8 cm (Fig. 4).

Figura 4. N° 5 - 10. Cornisas de mármol. Sector de Puerta Obispo.

Fragmento de cornisa realizada en mármol blanco de grano fino-medio. En la parte inferior se aprecian dos agujeros para sujeción, de aproximadamente 1 cm de profundidad. La pieza parece cortada intencionalmente en un momento posterior (Fig. 4).

Fragmento de cornisa realizada en mármol blanco de grano fino-medio. Conserva una perforación en la parte trasera, con cierta inclinación, que pudo ser usada para fijar la pieza de mármol a una pared mediante un perno metálico. En la parte inferior de la cara delantera tiene otra perforación. En la superficie plana ancha conserva restos del trabajo de la gradina (Fig. 4).

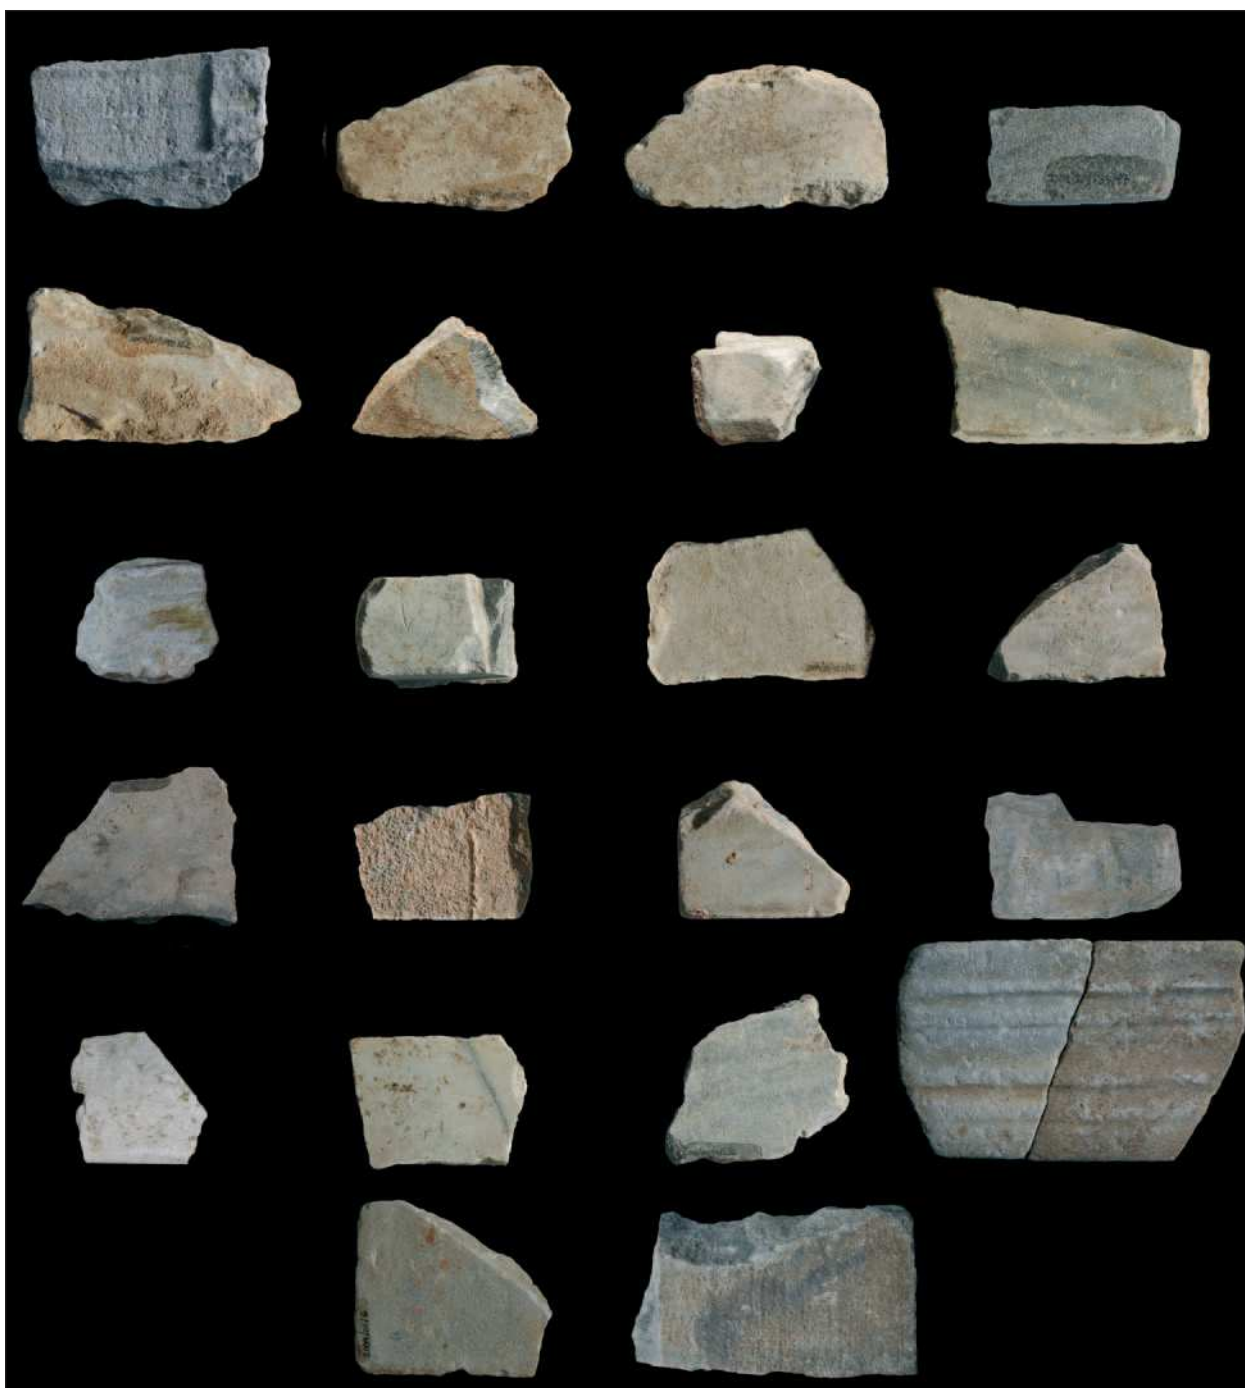
Fragmento de placa de pavimento o revestimiento de mármol gris con vetas negras, de grano medio. La superficie exterior no está pulimentada y presenta uno de sus lados realizado (Fig. 5).

Fragmento de placa de revestimiento parietal. La cara vista se encuentra perfectamente pulida, mientras en la cara posterior se observan surcos realizados con el objetivo de facilitar la fijación a la pared mediante mortero o argamasa. Está realizada en mármol grisáceo de grano fino con vetas azuladas (Fig. 5).

Fragmento de placa de mármol grisáceo veteadado en negro, de grano medio. Presenta ambas caras perfectamente pulimentadas y el canto biselado (Fig. 5).

Figura 5. N° 11-32. *Crustae* de mármol. Sector de Puerta Obispo.

Fragmento de placa de mármol rosado con
vetas blanquecinas y grano medio. Presenta la
superficie exterior pulimentada y la cara infe-
rior apenas desbastada para facilitar su fija-
ción (Fig. 5).

Fragmento de placa de revestimiento mármol de grano fino y de color blanco grisáceo que presenta un bandeado de color gris más oscuro. En su parte posterior presenta un orificio de fijación. Procede de Estremoz³ (Fig. 5).

Fragmentos pertenecientes a una placa de revestimiento parietal, exteriormente decorada con molduras verticales. En la cara posterior se aprecia el tratamiento de la superficie mediante surcos diagonales para facilitar la adherencia de la argamasa a la pared. Tal vez formó parte de la embocadura de una puerta. Está realizada en mármol blanco-grisáceo de grano fino-medio (Fig. 5).

Fragmento correspondiente a la esquina de una placa de revestimiento mármol de tonalidad grisácea, con vetas azuladas, de grano fino. Los laterales están rebajados en el reverso para trabar mejor la argamasa de sujeción (Fig. 5).

Fragmento perteneciente a una placa de revestimiento parietal. En uno de los extremos de la cara vista se aprecia un retalle rectangular, sin duda para fijar otra placa o moldura transversal. En la cara posterior se aprecian el tratamiento de la superficie mediante surcos diagonales para facilitar la adherencia de la argamasa a la pared, de la que se conservan restos. Está realizada en mármol grisáceo de grano fino-medio, con vetas más azuladas (Fig. 5).

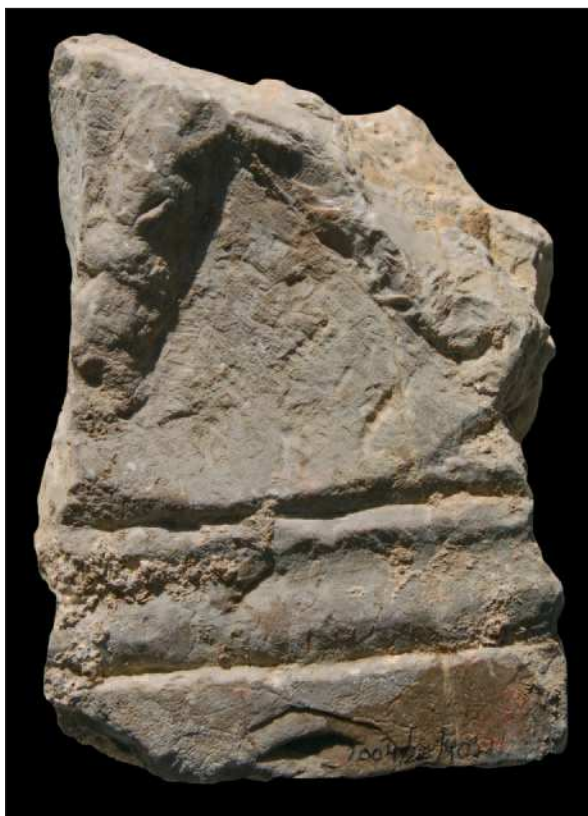
Fragmento de piedra arenisca gris con restos de decoración figurada en tres de las cuatro caras, que aparecen con dos molduras en su parte inferior (Fig. 6). En los dos lados mayores se repite un mismo elemento indeterminado en relieve enmarcado dentro de un círculo. En uno de los lados menores se reconoce un motivo vegetal.

Figura 6. N° 33. Fragmento de caliza con restos de decoración figurada. Sector de Puerta Obispo.

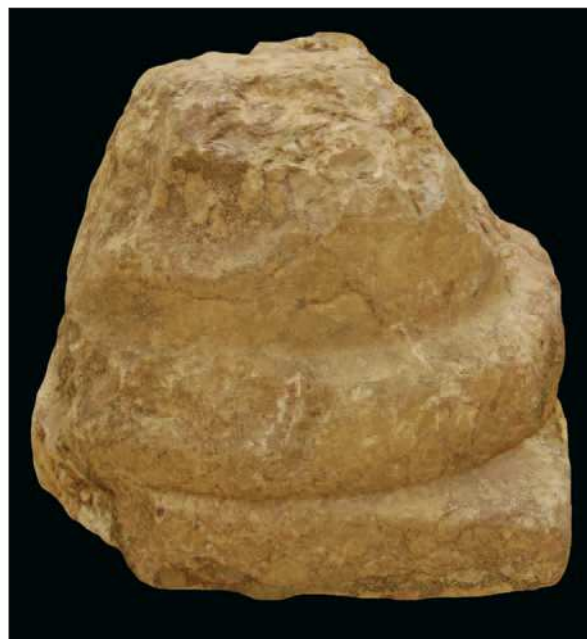
Basa toscana de columna con plinto, unido directamente al toro de perfil en arco de circunferencia de gran abertura, seguido de un caveto (Figs. 7a y b).

Figura 7a. N° 34. Basa de piedra de Espejón. Plaza de Puerta Obispo n° 8 c/v plaza de San Pedro n° 9.

Figura 7b. N° 34. Perfil de la anterior. Plaza de Puerta Obispo n° 8 c/v plaza de San Pedro n° 9

El material empleado es caliza brechada de Espejón, de tonalidad violácea.

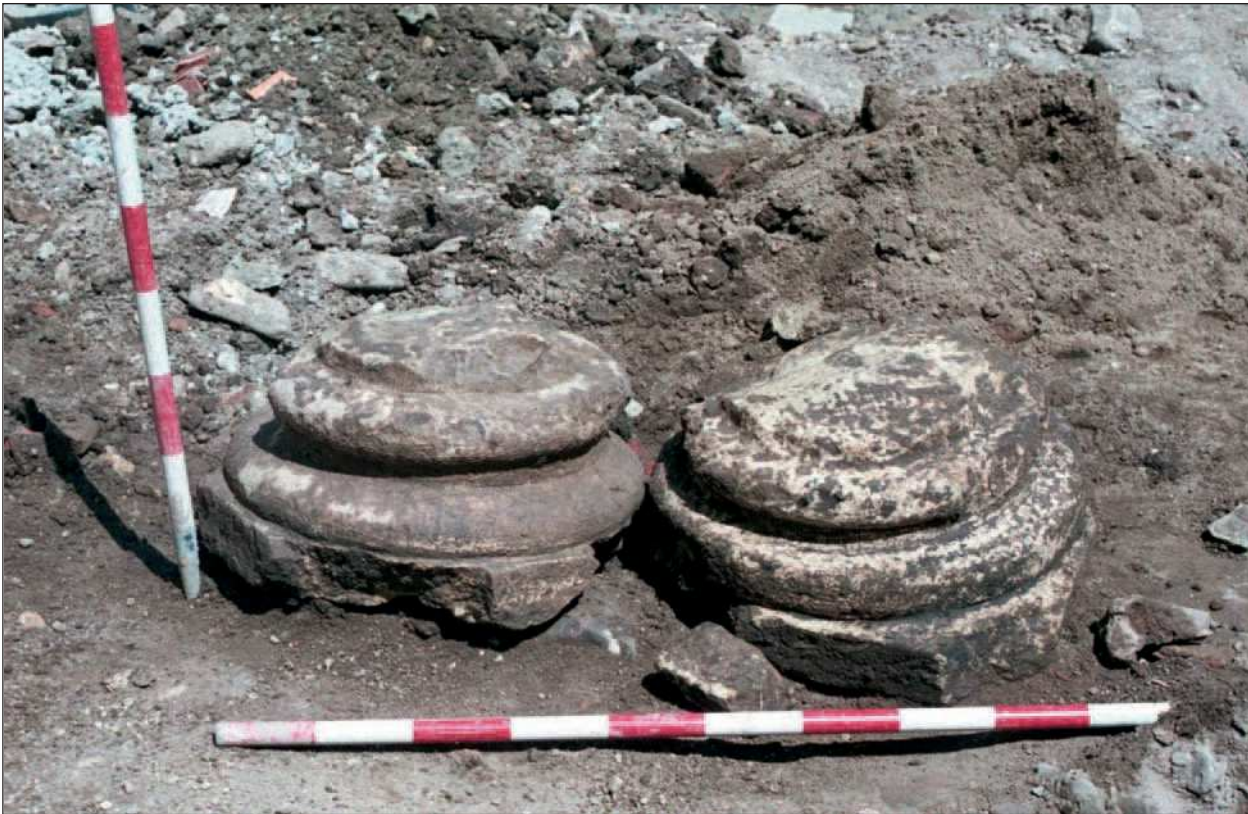
Figura 8. Nº 35 y 36. Posición *in situ* de las dos basas procedentes de la calle Dámaso Merino nº 6 (Fotografía: V. García Marcos).

Durante la intervención de urgencia desarrollada en 1994 por V. García Marcos en el número 6 de la calle Dámaso Merino de León, se documentó parte de un espacio porticado que, asociado a un colector sanitario, formaba parte del cierre meridional del patio de los *principia* del campamento de la *legio VII gemina* (Morillo & García Marcos, 2006: 252). Una vez concluida la excavación, durante las labores de cimentación del edificio que actualmente ocupa el solar, se recuperaron dos de las basas del pórtico (Fig. 8).

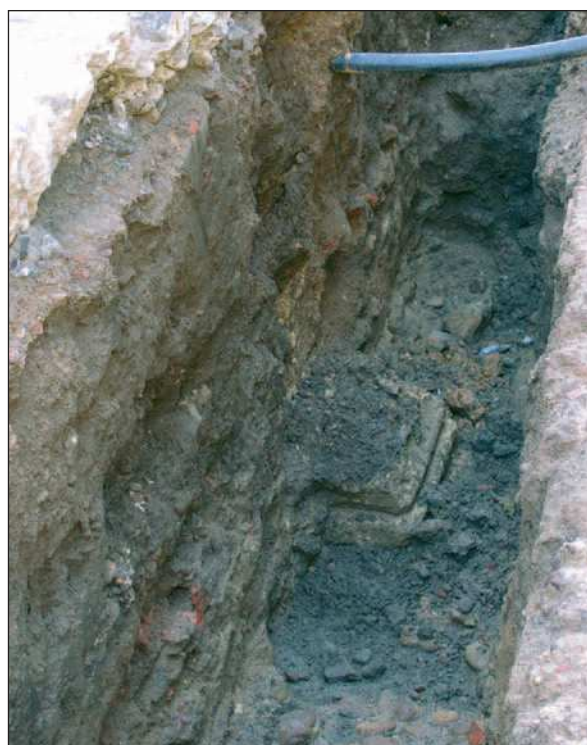
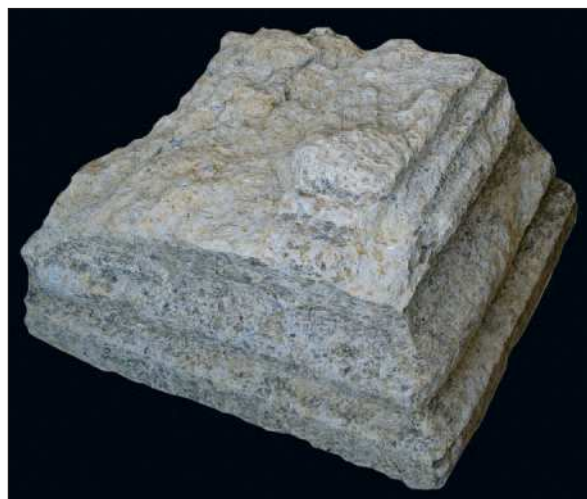
Basa de pilastra cuadrangular, parcialmente conservada. La rotura de la pieza durante la extracción hace muy difícil determinar sus dimensiones exactas. Presenta una superficie de apoyo inferior de unos 40 cm de lado, sobre la que se dispone un plinto de 6 cm de altura, una escocia que se retrae 2,5 cm respecto al plano del plinto, dos toros con una escocia intermedia, un listel y la superficie de apoyo de la pilastra, de 42 cm de lado.

La pieza está tallada en caliza local que, debido a la gran humedad del terreno y a su fragilidad, se fracturó en numerosos fragmentos durante su extracción.

Figura 11. N° 37. Descubrimiento de la basa de pilastra aparecida *in situ*. Calle Santa Marina (Fotografía: V. García Marcos).

Figura 12. N° 37. Basa de pilastra.
Calle Santa Marina

varios de estos elementos *in situ* ha facilitado su interpretación. Éste sería el caso de la basa de pilastra cuadrada hallada casi dos metros bajo el pavimento viario de la actual calle Santa Marina (nº 37), asociada a un suelo altoimperial, cuya posición coincide sin lugar a dudas con la del pórtico septentrional del almacén en torno a patio que ocupa buena parte de la zona nororiental del campamento de la *legio VII gemina* (Morillo & García Marcos, 2006: 240; Morillo & Salido, 2010b: 156-157). Éste sería asimismo el caso de la basa aparecida en la calle Conde Luna nº 9 (nº 38), que parece formar parte del pórtico exterior de un barracón o *centuria*, también asociado a una calle altoimperial paralela a la *vía praetoria* del campamento. Por lo que respecta a las dos basas recuperadas en la calle Dámaso Merino nº 6 (nº 35 y 36), ya en el momento de su descubrimiento se hizo notar que el lugar de aparición coincidía con el espacio que debía ocupar una de las crujías del patio porticado de los *principia* del campamento legionario (Morillo & García Marcos, 2006: 252).

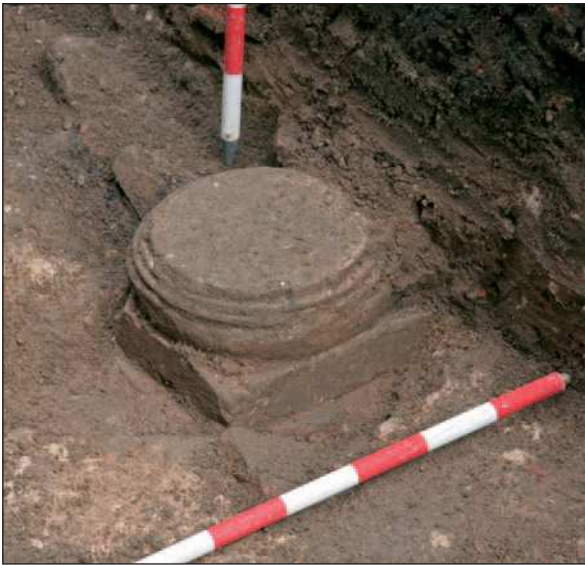
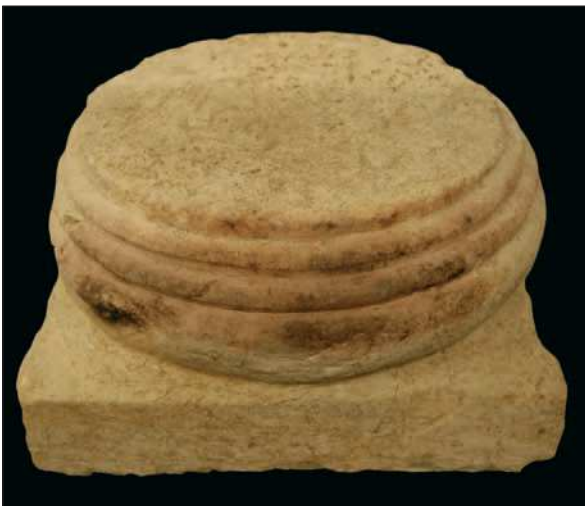
Figura 13a. N° 38. Posición *in situ* de la basa encontrada en la intervención de la calle Conde Luna nº 9 (Fotografía: V. García Marcos)

Figura 13b. N° 38. Basa procedente de la calle Conde Luna nº 9.

Basa toscana de columna con plinto estrecho, unido directamente al toro, de perfil en arco de circunferencia de gran abertura, seguido de dos listeles. La pieza se encontraba firmemente asentada sobre un basamento realizado mediante ladrillos de cuarto de círculo perfectamente ensamblados, que sobresalían bajo el plinto 2 cm por cada lado, aislando la piedra de la humedad del terreno.

El material empleado es caliza local.

Figura 13c. N° 38. Perfil de la basa anterior. Calle Conde Luna nº 9.

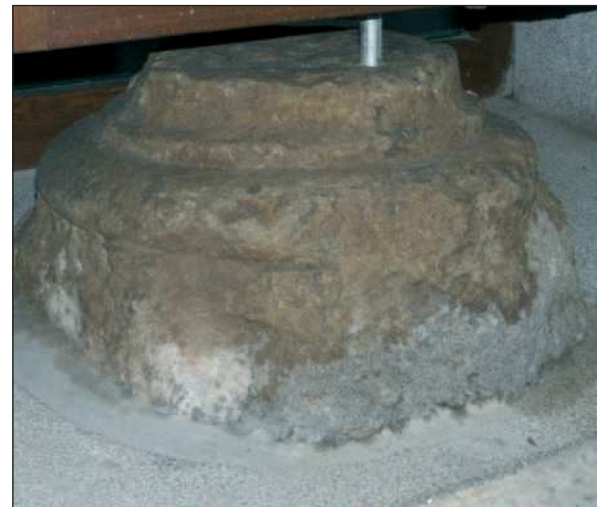
Figura 14. N° 39. Posición actual de la basa. Calle Serradores nº 2

En la calle Serradores se halla en la actualidad una basa de época romana que decora la fachada del bar *La Calea* (Fig. 14).

Basa toscana de columna con plinto muy alto, toro de perfil en arco de circunferencia de gran abertura, rematado con un listel en la parte superior.

De nuevo en este caso el material constructivo es caliza local.

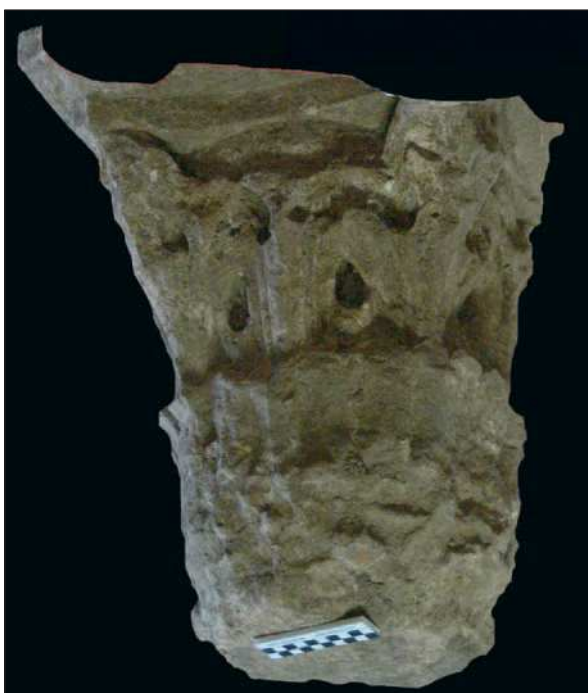
Fragmento de capitel corintio retallado en época posterior para ser reutilizado como material constructivo, trabajo que casi ha hecho desaparecer la decoración de la pieza (Fig. 15). Se aprecian dos coronas superpuestas de hojas de acanto, la inferior prácticamente desaparecida, mientras la superior se conserva algo mejor. Las hojas están recorridas por una gran nervadura central incisa, prolongándose el surco central hasta la base del capitel. Los caulículos han desaparecido casi por completo, al igual que las hélices y volutas superiores.

El material constructivo es caliza local.

Figura 15. N° 40. Capitel corintio. Calle Don Gutierre nº 4-10 (Fotografía Miryam Hernández Valverde)

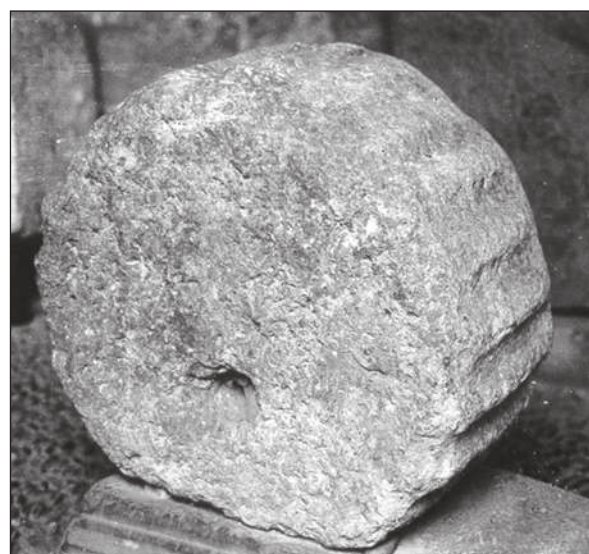
Gran tambor perteneciente a una columna estriada, achatado en uno de sus extremos, lo que indica claramente que actuó como pilastro adosada a un muro, tallado en piedra caliza (Fig. 16).

Figura 16. N° 42. Tambor de columna. Plaza de Don Gutierre

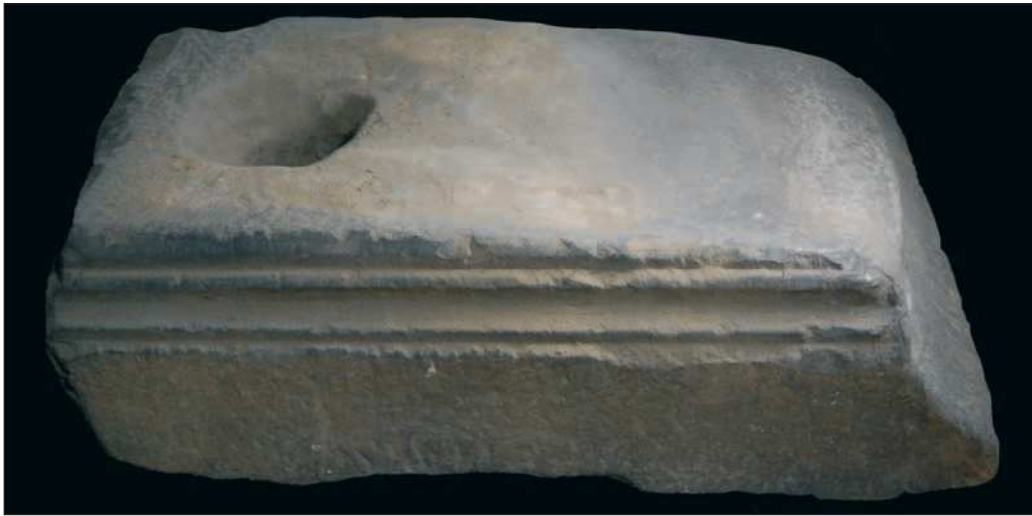
Gran sillar identificado como parte de un dintel o entablamento (Fig. 17). La presencia de molduras en sus dos lados largos y estrechos, así como la superficie curva en uno de sus extremos cortos y, sobre todo, de un gran ori-

Figura 17. N° 43. Dintel o entablamento. Palacio de los Guzmanes (antigua Puerta Cauriense)

ficio circular de 18 cm de diámetro y 13 de profundidad en una de sus caras sin decorar, nos llevan a plantear que nos encontramos ante la parte superior del quicio de una gran puerta, donde encajaría el espigón que se mueve y gira sobre sí mismo.

El material empleado en este caso se trata de una piedra arenisca muy dura, pesada y resistente, claramente importada.

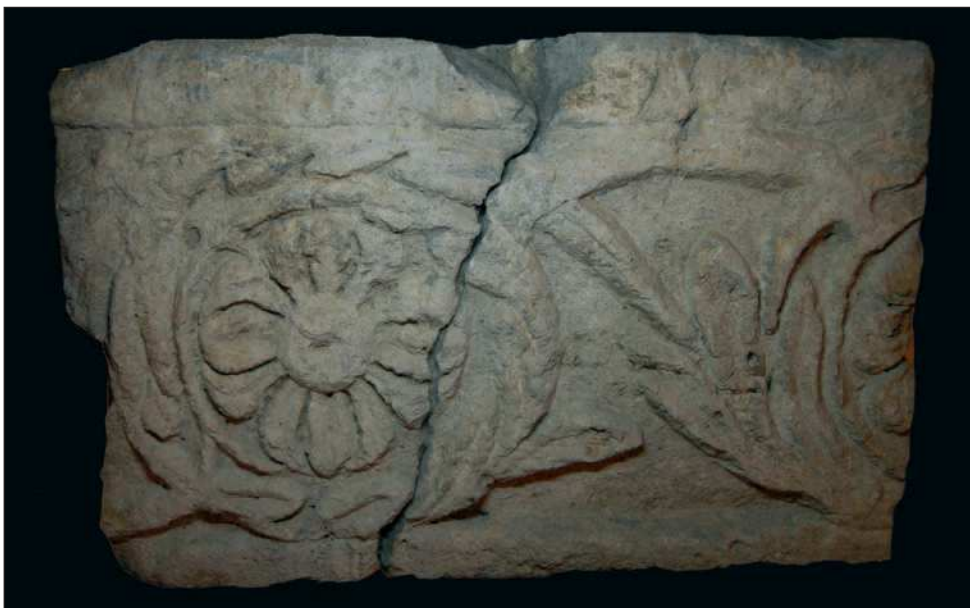
Friso decorado con guirnaldas realizado en piedra caliza, roto en dos fragmentos y reintegrado antiguamente con cemento (Fig. 18). El campo decorativo está enmarcado por dos listeles longitudinales. Se distingue un motivo central de hoja de acanto, a partir de la cual brotan dos caulículos o roleos, que se dirigen hacia ambos lados retorciéndose en espiral y enmarcando un motivo floral en su interior. Las flores presentan botón central con cinco pétalos redondeados.

Figura 18. N° 44. Friso decorado con guirnaldas. Procedencia desconocida.
